## 別 紙

### 米軍機部品落下事故の事故調査報告に係る質問事項について

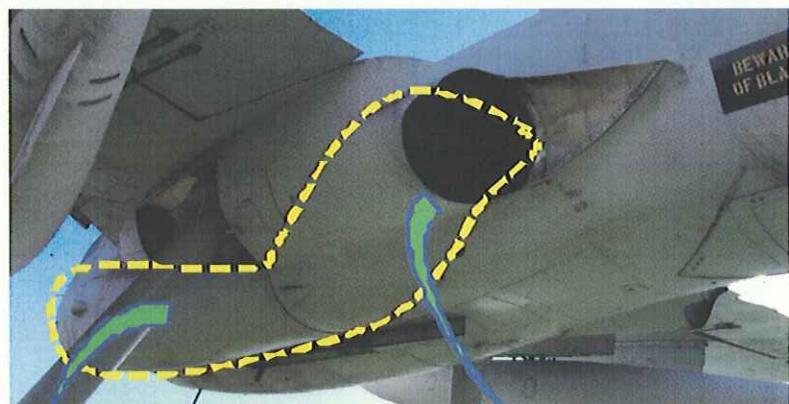
脱落したパネル部分を  
左舷後方から見た状況。  
黄色の点線で囲った部  
分が脱落した部分

左舷エンジンミッドドア

左舷後部排気管パネル

材質：軽金属

大きさ: 1.83m × 1.07m

重さ: 約 27 kg

大きさ: 2.13m × 0.76m

当該パネルはボルトによって機体に接続、固定されており、ボルトはねじ込み式で固く締めることになっている。その状態は、整備過程において検査されるものであるが、今回の事故においては、ボルトの締め付け状況が適切でなかったため、パネルの一部が脱落した原因となっていた。

今回、このようなことが判明したことから適切な機体の整備手順の総合的な再教育訓練及び整備手順の管理・監督方法の徹底を図った。
