相模総合補給廠における火災について

今般、米側から、本年8月24日（月）に発生した相模総合補給廠内の倉庫の火災事故について、周辺住民の皆様には多大な不安を与えたとして遺憾である旨、改めて表明がなされるとともに、本件火災事故の調査状況について、下記のとおり情報提供があったのでお知らせします。

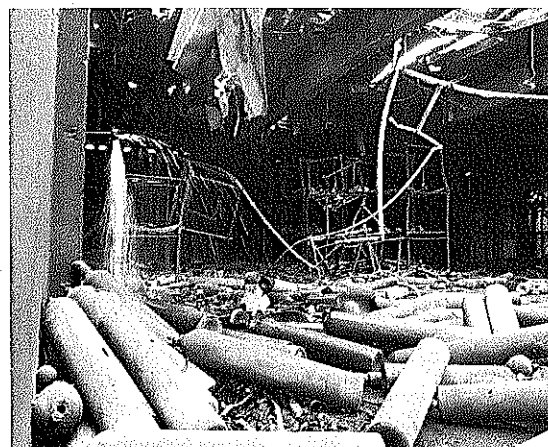
図2 鎮火後の現場

倉庫の天井の一部が崩壊、倉庫の建具(扉や通風口等)や各種設備の大半が破損した。

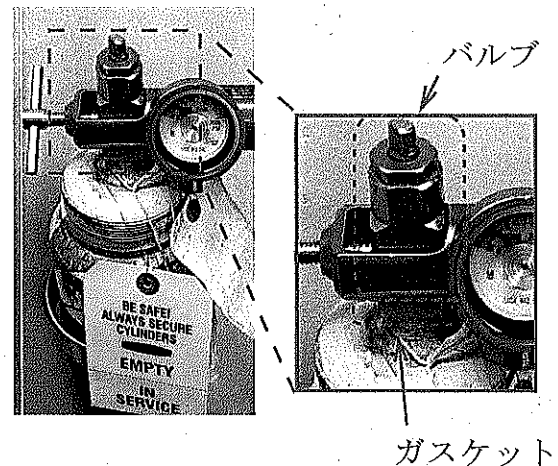
エ 調査員によると、酸素ボンベの1つに欠陥のあるガスケット又は機能不全のバルブがあったことが火災の原因として最も可能性が高い。ガスケット又はバルブの小さな穴から漏れ出す酸素であっても、発火するのに十分な摩擦を生じさせることがあり、これが初期の炎の原因となって、火災及び酸素ボンベの爆発に繋がったと見られる。

図3 ボンベ(ガスケット及びバルブ)
(米側で使用されているボンベの一例)

- (1) 相模総合補給廠内の全ての倉庫の消火設備について点検を実施した。
- (2) 相模総合補給廠内に保管している損傷のない全ての酸素ボンベについて点検し、安全であることを確認した。
- (3) 相模総合補給廠内への酸素ボンベの輸送を全て保留した。
