2. 東日本大震災による液状化被害とその原因

2 - 1 . 東日本大震災の概要

2 - 2 . 県内における液状化被害

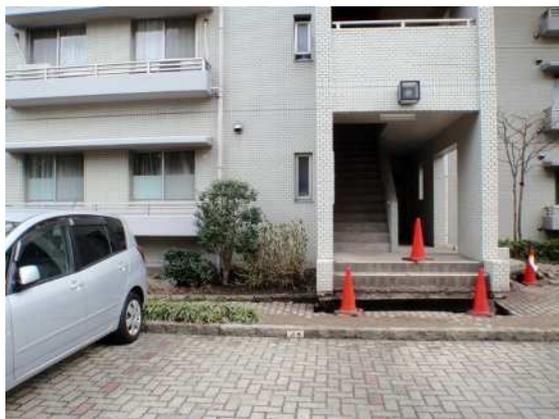
建物周囲の地盤の沈下：マンションは杭基礎構造であったため沈下していないが、周囲の地盤が最大 60cm 沈下

建物周囲の地盤沈下

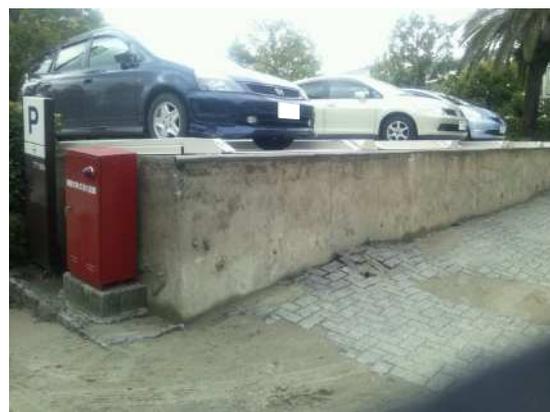
ピット式駐車場の浮き上がり

駐車場ピットの浮き上がり
