6 エコ暑熱対策への取り組み

県中央家畜保健衛生所

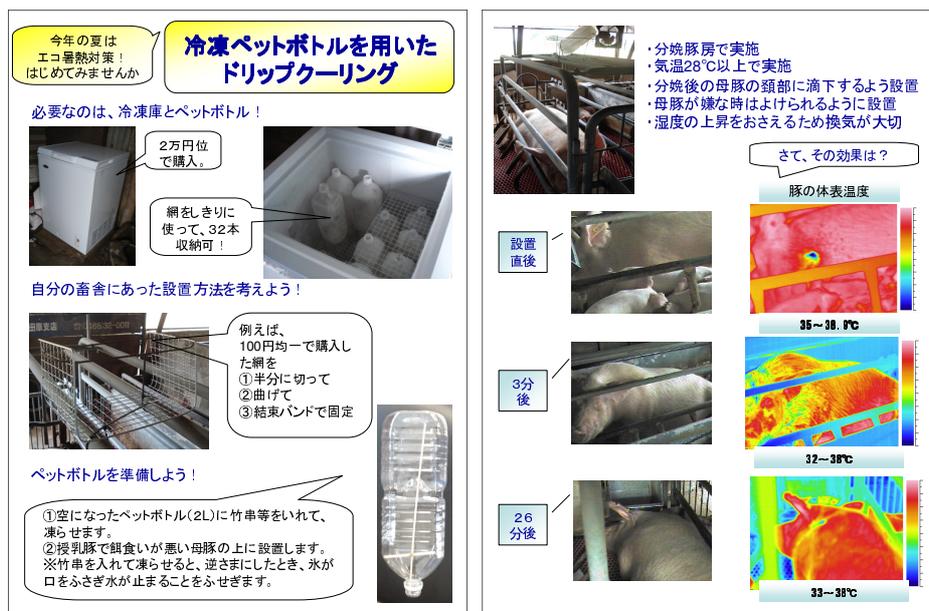
図1 ペットボトルクーリングのパンフレット

ペットボトルクーリングは、当所で平成21年度に実施した豚での取り組み事例をパンフレット（図1）にまとめ、具体的な方法と効果を説明しながら、牛・豚への取り組みを提案した。豚では、11農場のうち、既に実施し効果を実感していた農場が5戸、試してみたいという農場が2戸と全体の約6割が実施に意欲的であった。一方、牛では、24戸のうち、既に実施していた農場は2戸、試してみたいという農場が3戸で、他の約8割の農場では牛床が濡れることへの不安等から取り組みが進まなかった。

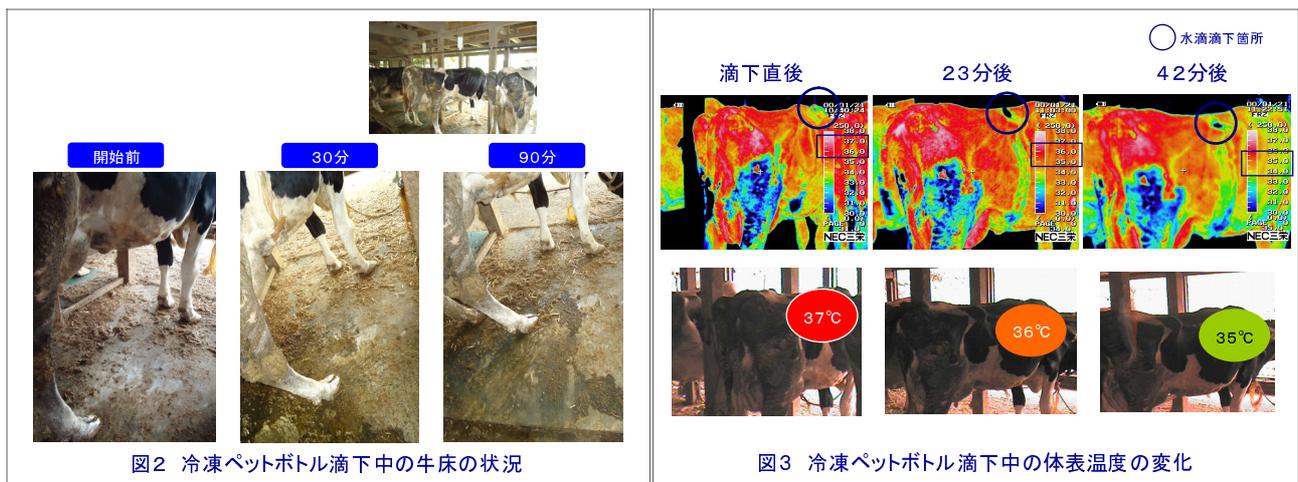
(1) 冷凍ペットボトル滴下中の牛床の状況 (図2)

ペットボトルを滴下し、30分後、90分後の牛床の濡れ具合を観察したところ、90分後でもマットは湿る程度だった。また、平成22年の夏から実施していた畜主の話では、こまめな除ふんと送風により、乳房炎の誘発もなく、問題にはならない事がわかった。

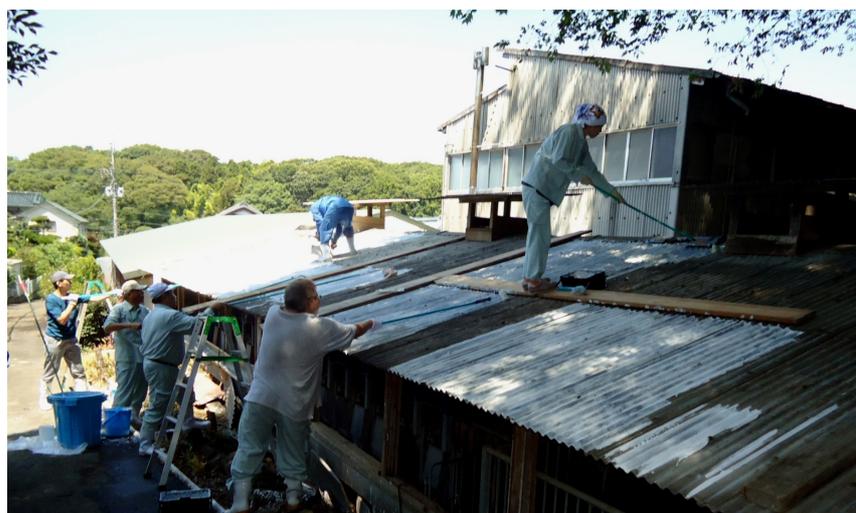
写真1 老朽化した屋根の破損防止対策

今回実施した母豚舎のスレート屋根は、ところどころ破損しており、自由に作業できる状態ではなかった。そこで、梁に沿って板を渡し、その上で作業することで破損を防止した。また、長い柄を付けたローラーを使用し、屋根に上らず塗布することも可能だった。

①老朽化した屋根の破損防止対策の検討結果（写真1）

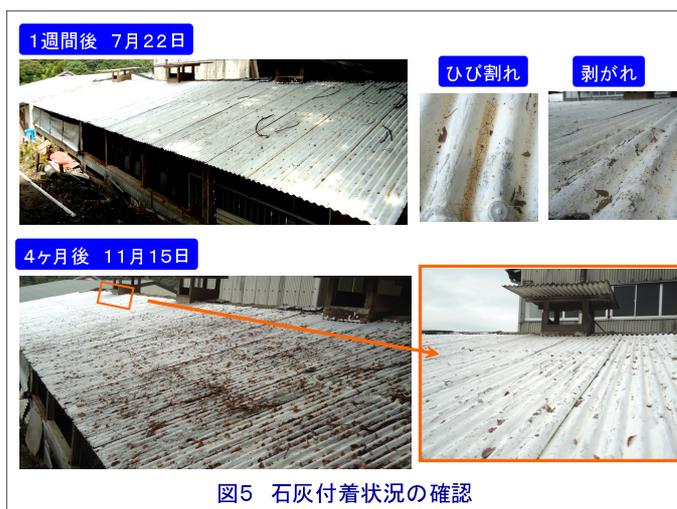
(2) 石灰付着状況の確認 (図5)

石灰の付着状況を塗布後4ヶ月まで確認した。1週間後の付着状況は、一部で厚塗りした箇所はひび割れ、ムラのあった箇所ははがれていたが、全体的に白くきれいに塗布できていた。石灰塗布後、雨の日が続いたが、畜主から「今までひどかった雨漏りが無くなった。」と予期せぬ効果も聞かれた。塗布から4ヶ月後は、剥がれた箇所もあるが、しっかり付着している箇所も多く残っていた。このことから、丁寧に塗布すれば、手作業でも耐久性に問題はないことがわかった。

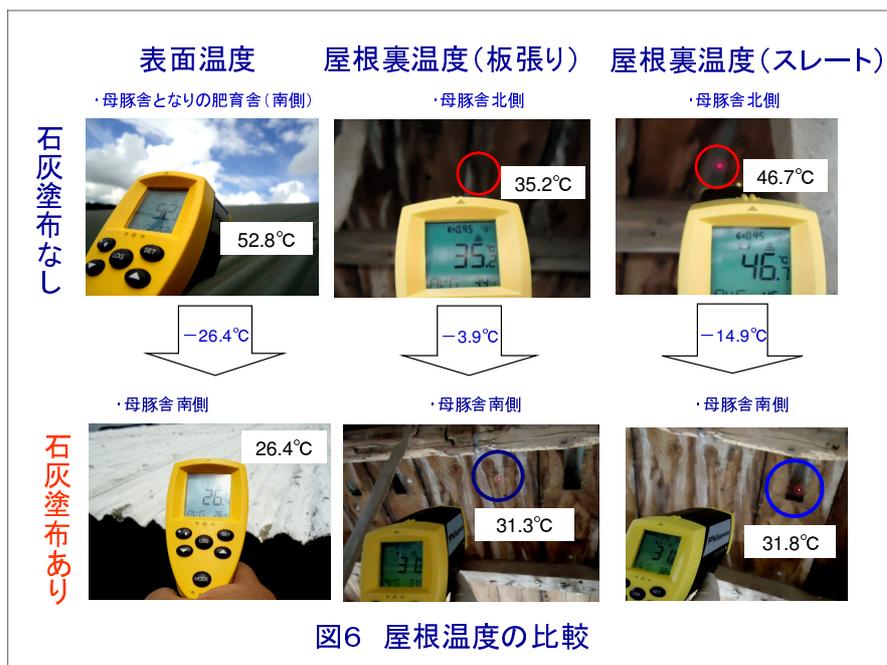
①屋根温度の比較（図6）

9月16日11時頃、放射温度計を用いて、屋根の表面温度、屋根の輻射熱（屋根裏温度）を測定した。この日の横浜地方気象台発表の最高気温は31.7℃、最低気温は25.3℃であった。

屋根の表面温度は、石灰塗布した母豚舎南側の屋根と、塗布していない南に面した母豚舎隣の肥育舎の屋根を比較した。測定の結果、石灰塗布していない肥育舎屋根は52.8℃もあったが、石灰塗布した母豚舎南側の屋根は26.4℃と低く、約26℃の差があった。

屋根裏温度は、石灰塗布した母豚舎南側の屋根裏と、石灰塗布していない母豚舎北側の屋根裏を比較した。測定の結果、石灰塗布していない北側の屋根裏（内側板張り）は、35.2℃だったのに比べ、石灰塗布した南側の屋根裏（内側板張り）は31.3℃と、北側よりもさらに約4℃低下した。

また、屋根裏の一部板が剥がれたスレート箇所を測定したところ、北側は46.7℃だったのに比べ、南側は31.8℃と、約15℃の差があった。このことから、屋根裏の板張りにも、高い断熱効果があることがわかった。一方で、断熱材のないスレート屋根では、石灰塗布の効果がより大きいと推察された。

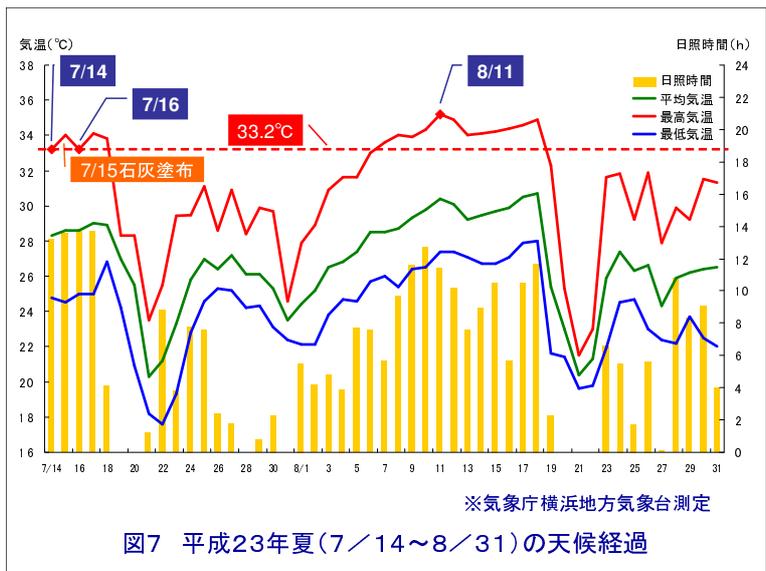
図7は、気象庁横浜地方気象台発表の平成23年7月14日から8月31日までの天候経過である。点線は、塗布前日の7月14日の最高気温33.2℃を示している。23年の夏は、7月下旬から8月上旬まで涼しい日が続き、その後、お盆過ぎまでは真夏日が続いた。そこで、気象条件が7月14日と最も近かった7月16日と、最高気温が35℃を超え、この夏唯一の猛暑日となった8月11日に着目して比較した。

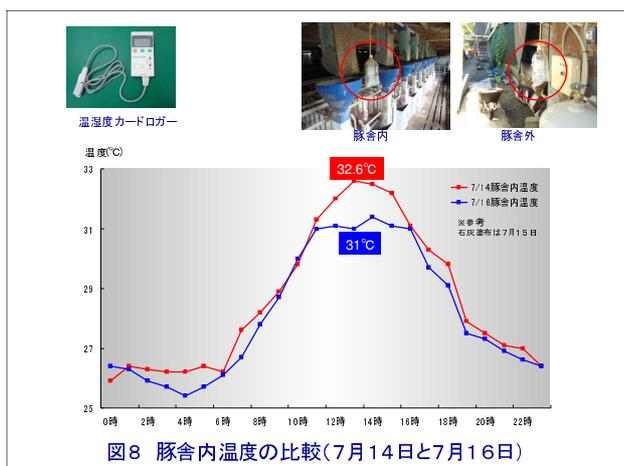
ア気象条件が最も近かった日の豚舎内温度の比較（平成23年7月14日と7月16日）（図8）

7月14日の気温は、最高33.2℃、最低24.8℃、平均28.3℃、日照時間は13.2時間。7月16日の気温は、最高33.2℃、最低25.0℃、平均28.6℃、日照時間は13.7時間で、気象条件に大きな差はなかったが、塗布後、13時の豚舎内温度は、1.6℃、低下した。

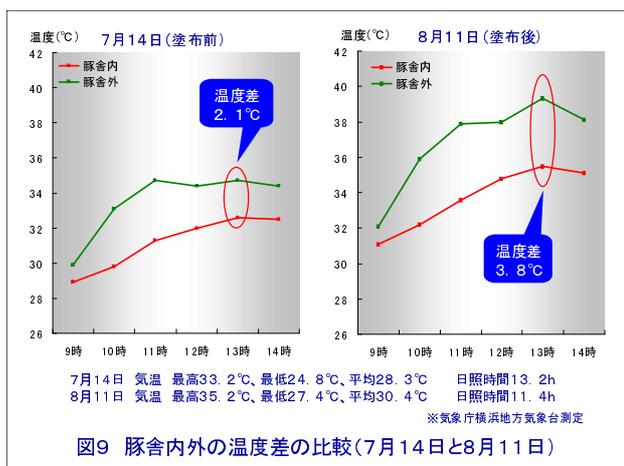
イ最も暑かった日の豚舎内外の温度差の比較（平成23年7月14日と8月11日）（図9）

8月11日の豚舎内温度は、この夏一番の暑さで塗布前を上回ったため、豚舎内外の温度差を比較した。豚舎内温度がピークとなる13時の外温度との差は、塗布前が2.1℃に対し、塗布後は3.8℃だった。石灰により、外温度上昇に伴う豚舎内温度の上昇が抑えられたと推察した。
