畜舎排水対策における総合的支援

湘南家畜保健衛生所

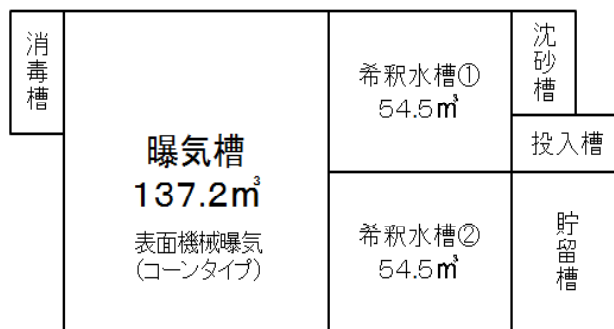
図 1 浄化槽見取り図

糞は敷地内の堆肥舎で堆肥化処理しており、尿については、肉牛舎は糞尿混合で堆肥化しているため、乳牛舎からの排水を回分式浄化槽で処理している。浄化槽は、3 酪農場の共同処理施設として昭和 51 年に設置されたものであり、その後、3 戸のうち 2 戸が廃業となり、平成 14 年以降は当該農場だけが使用している。処理方式は回分式活性汚泥法で、処理頭数乳牛 200 頭、放流目標水質は BOD が 50ppm 以下、SS が 70ppm 以下で設計されており、曝気方法は、コーンタイプの表面機械曝気であ

る（図 1）。この浄化槽は、現在の飼養頭数の約 4 倍の頭数の処理が可能であり、施設の規模が過剰となっている。

設置後約 40 年が経過しており、回転部分以外にも、ドラフトチューブなど全体的に老朽化が著しく、施設改修が必要な状態であった。

農場の経営は厳しく、一時期の多額な費用負担は難しい状況であった。また、既存の曝気装置の消費電力量が大きく、電気代は大きな負担となっていた。共同処理施設として設計されたこの浄化槽は、施設の規模が大きく、曝気槽が大きすぎる懸念があった。このため、二つの希釈水槽のうち一つを改修して曝気槽とし、施設をコンパクトにするのも可能で、処理方式の変更についても検討の必要があった。また、この農場は後継者が就農したばかりで、日常の維持管理や再稼働後の異常・故障などに対応するには技術的な不安があり、改修後も継続した指導が必要であった。

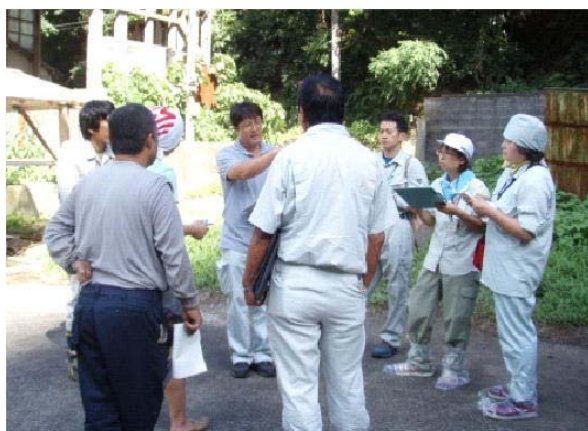
写真1 現地視察での処理システムの検討

経営面での検討と並行して、汚水処理システム変更の必要性を検討するため、家保、地域農政、畜技所の三者と畜主、町役場担当で現地視察を実施した。現地で浄化槽の状態を確認した結果、既存曝気槽を活用しつつ、コーンタイプより消費電力量が少なくメンテナンスが容易な散気式曝気法に変更することとした。

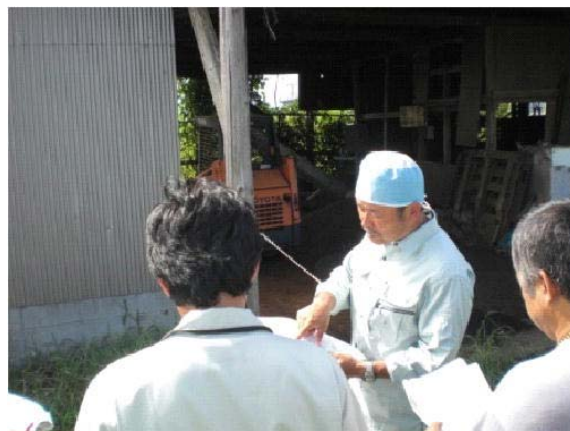
写真2 関係者による事例視察

汚水処理システムが決定し、畜主が知り合いの業者に工事を依頼したところ、業者から、家畜用浄化槽の施工経験がなく不安であり、参考事例等を紹介願いたいとの申し出があった。そこで、畜技所が仲介役となり、畜主、施工業者、関係機関で、今回導入予定の曝気方式と同様の方法（散気式曝気法）を採用している浄化槽を2件、浄化槽改修事例として視察した。実際に稼動している浄化槽の前で、曝気装置の概要について説明を受け、施工および維持管理上の注意点についても確認した。現地視察を実施したことにより、業者にとっては使うべき部材が具体的に（箇所ごとに）認識できたり、

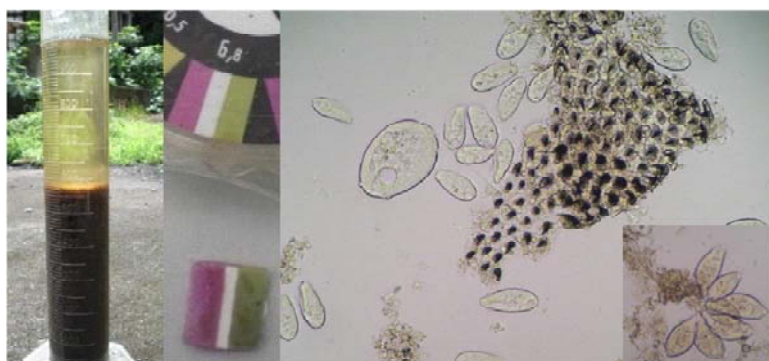
写真4 曝気槽混合液の性状観察（SV、pH、鏡検）

浄化処理開始後は、家保が定期的に浄化槽の観察を実施。観察項目は、汚水処理システム全体の稼動状況、曝気状態、その日の天候と曝気槽混合液のSV、pH、水温、鏡検像で、それぞれの状況を確認して記録し、地域農政と畜技所に報告、情報を共有した。

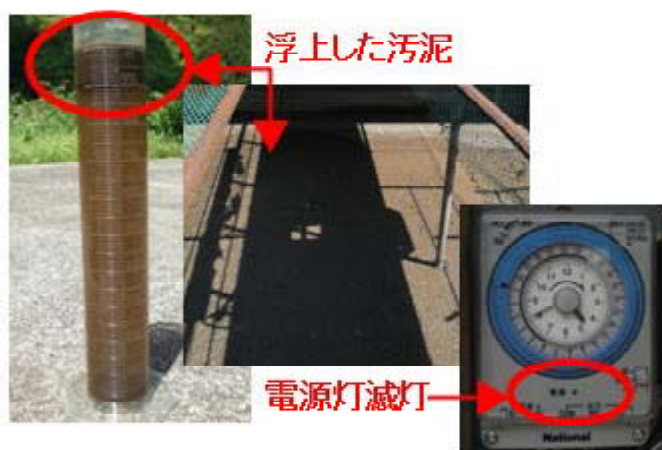
写真5 主電源ダウンによる曝気停止

浄化処理開始後の最初の大きなトラブルは、57日目に起きた主電源ダウンであった。これは、貯留槽から曝気槽への汚水投入ポンプの漏電が原因で、振動篩、曝気装置、各種ポンプ類すべてが停止してしまっているのを、浄化槽の観察に来た家保が発見した。すぐに畜主に連絡し、対処法について畜技所に問い合わせたところ、長時間曝気を停止すると曝気槽内の活性汚泥の微生物が酸欠により死滅してしまうため、電源を復旧して曝気を再開するよう指示があった。すぐに電源を復旧し、後日ポンプを交換した。
