令和元年台風第19号後の土砂移動の状況について

令和4年7月

神奈川県県土整備局河川下水道部河港課

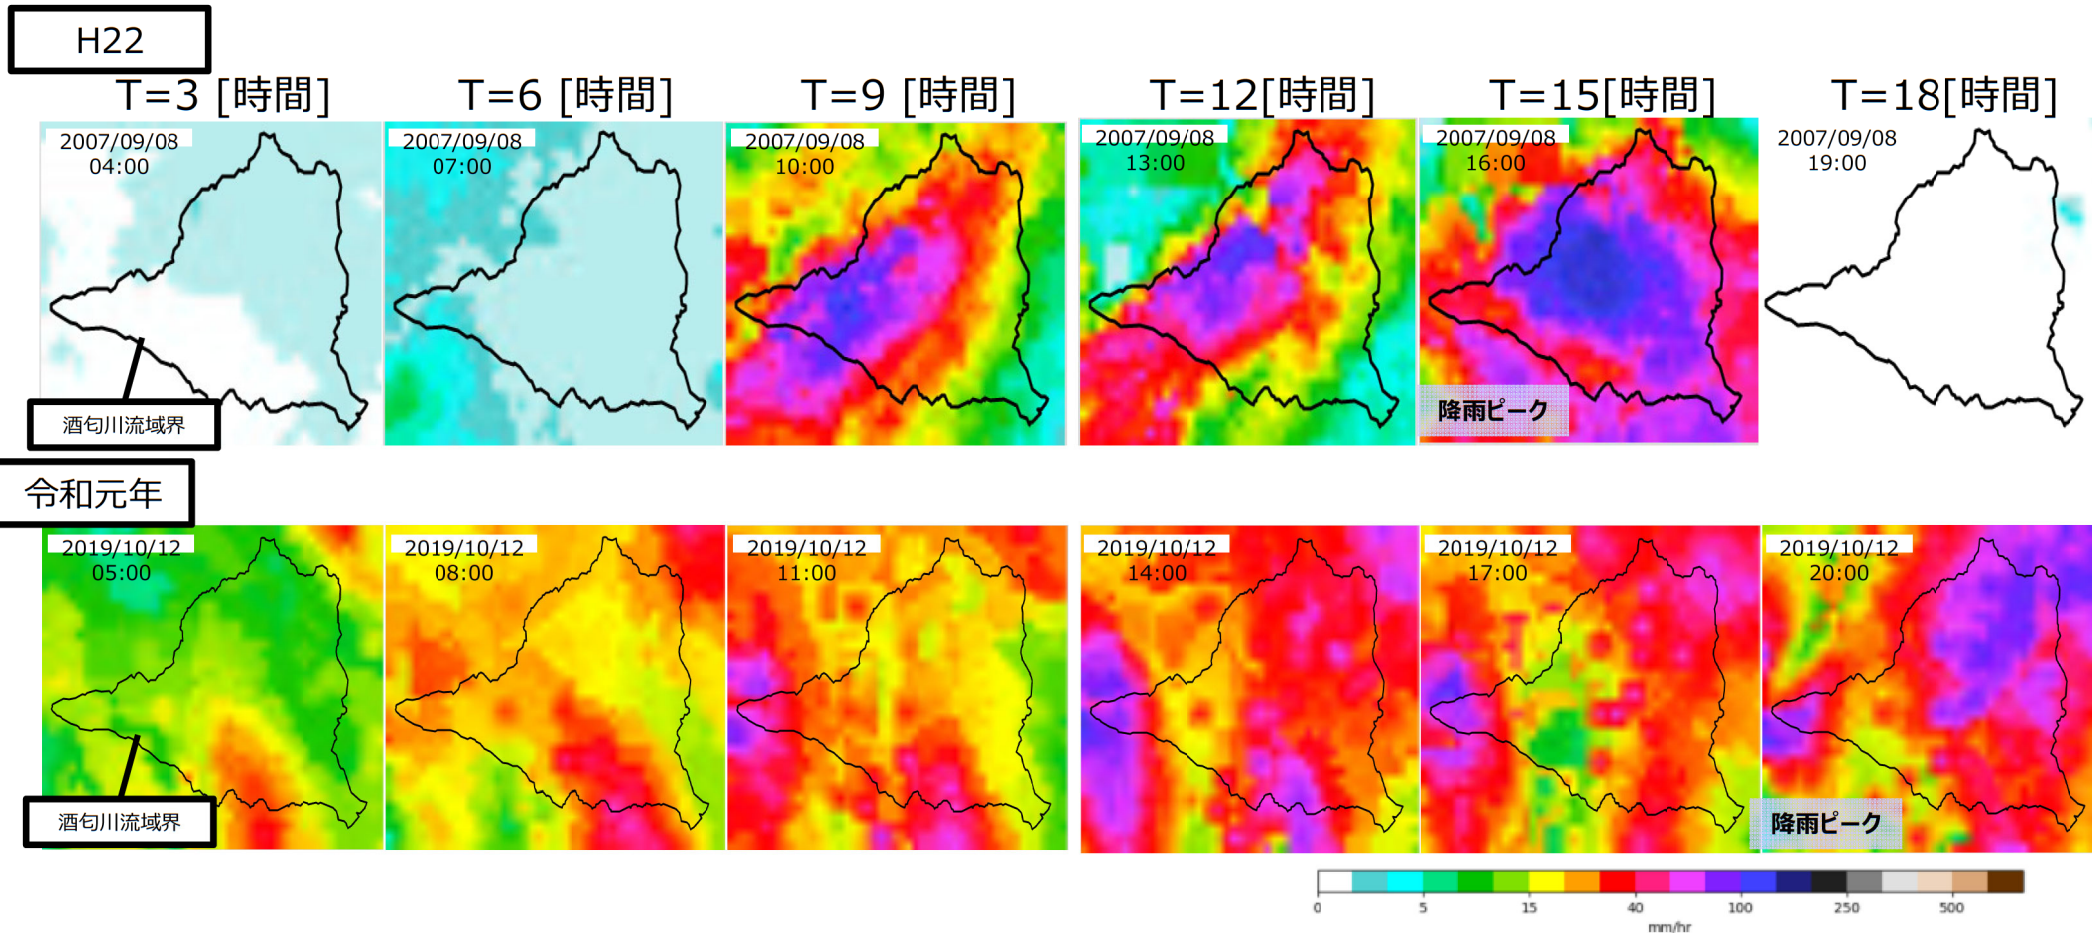
令和元年台風第19号と平成22年台風第9号における降雨状況の比較

- 平成22年台風第9号では、短い時間で強い降雨が発生した。
- 令和元年台風第19号では、平成22年台風第9号に比べ、時間雨量は少ないが、長い時間にわたって降雨が発生した。

降雨の状況		河川の水位状況	
	流域平均雨量		最高水位	
	24h雨量 (mm/24h)	時間最大雨量 (mm/h)	河内観測局	松田観測局
令和元年 台風第19号	525.4	55.2	3.36m	2.74m
平成22年 台風第9号	448.6	74	2.69m	2.32m

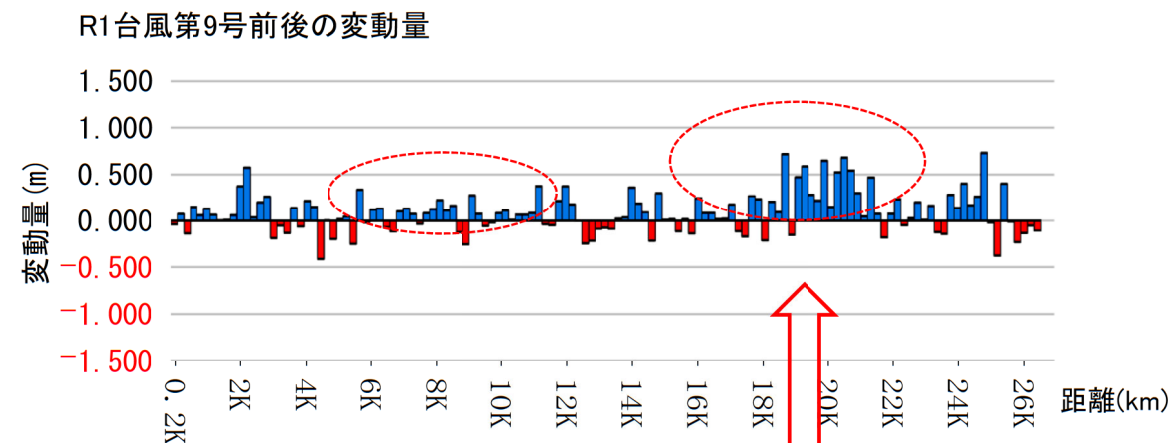
河床の変動状況の比較

- 河床の状況は、令和元年台風第19号においても、平成22年台風第9号と同様に、土砂流出により河道内に土砂が堆積する傾向が見られた。
- 河床の変動量は、平成22年台風9号より小さい傾向が見られた。
