第3回 山川海の連続性を考える県民会議
未来へつなげよう！「母なる川」相模川
2014年1月19日
厚木市総合福祉センター

相模川にとって切実な問題～土砂と樹木～

埼玉大学大学院理工学研究科
浅枝 隆

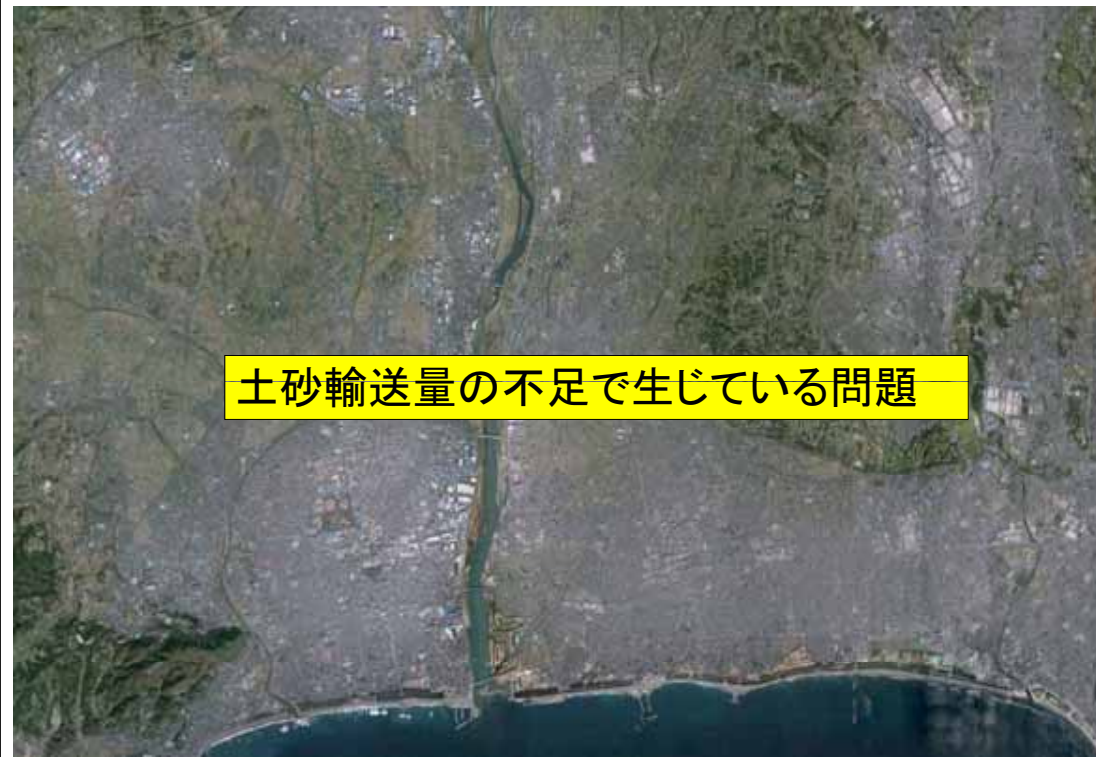
相模川には極度に流送土砂が不足している

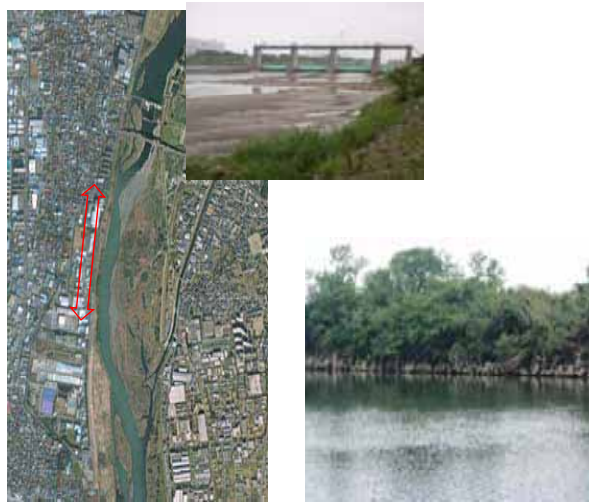
護岸前面の深掘れの進行

大和厚木バイパス付近

寒川堰下流

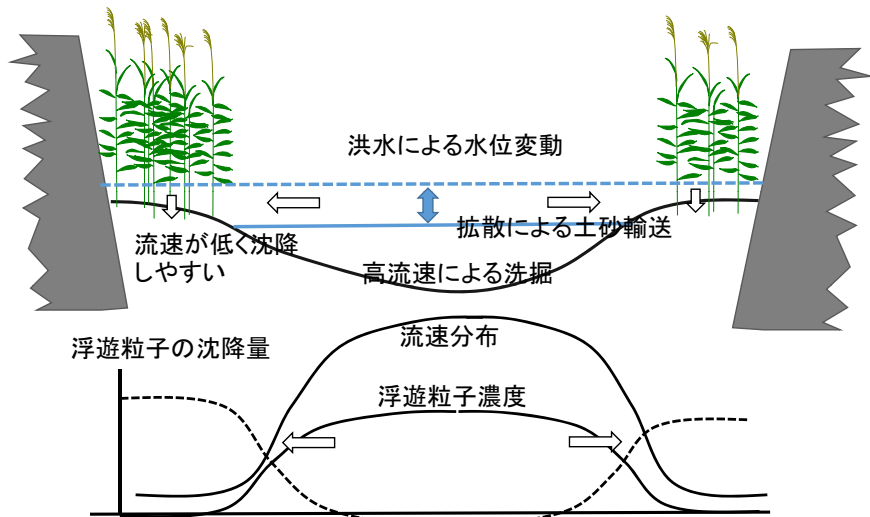
植生(特に草本植生)

平水時の砂州と水面の比高差は洪水の度に大きくなる

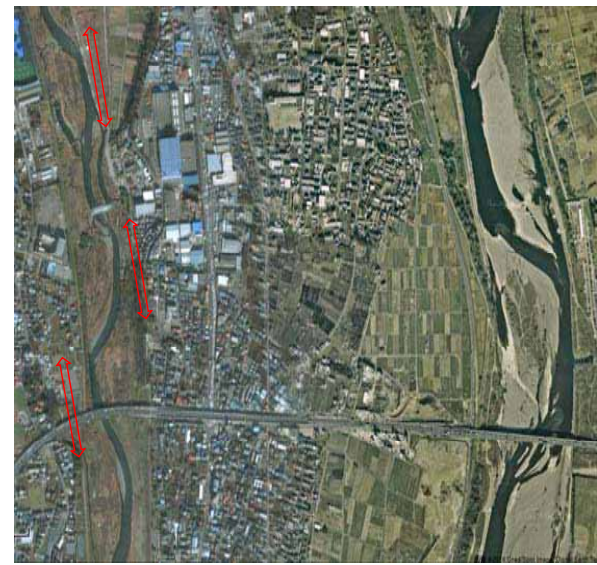
支流にもみられる

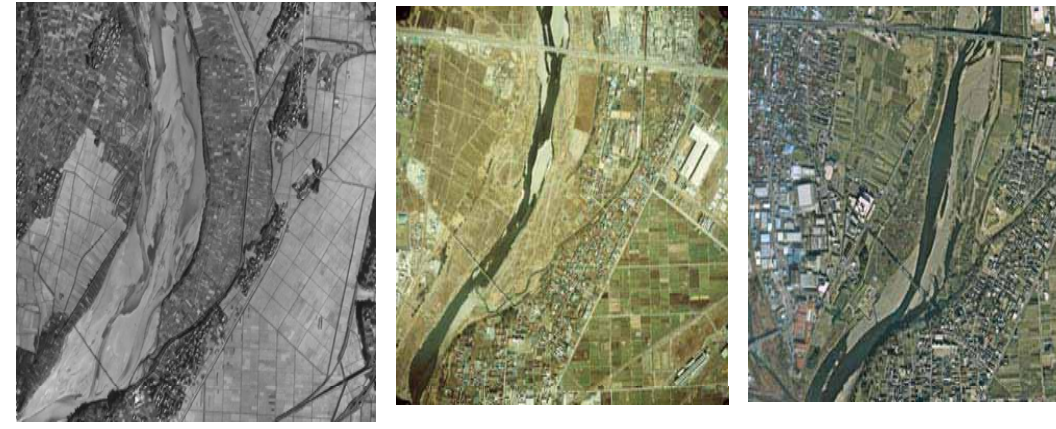
河道内の樹林化、草原化の進行

流路が固定化して砂州の比高が上昇、洪水時に樹木や草本の種子が定着、樹林化が生ずる

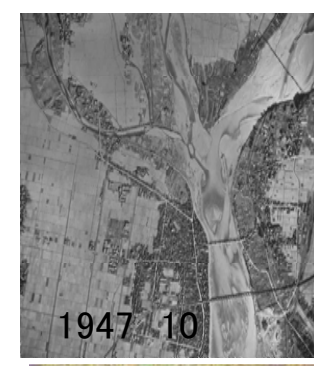
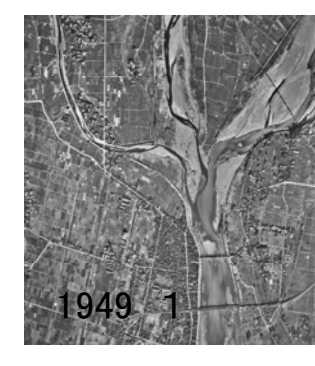
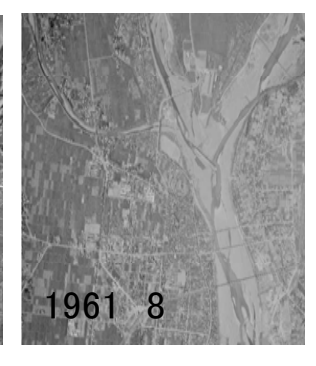
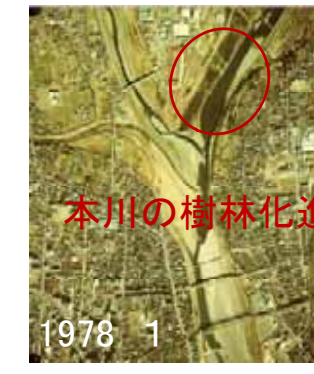
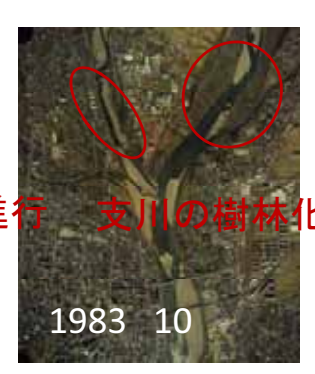
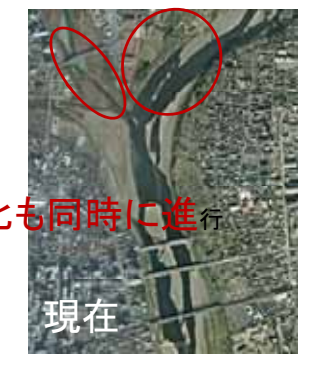
磯部頭首工の下流の状況
右岸に大量の土砂が堆積
一方で、樹林化も進行

本川の樹林化進行 支川の樹林化も同時に進行

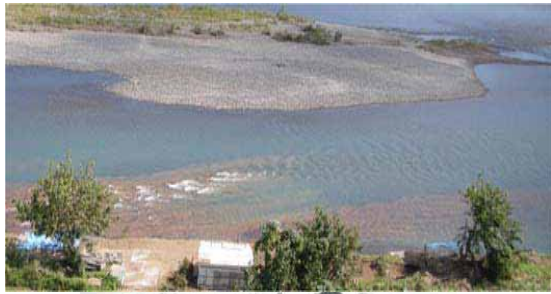
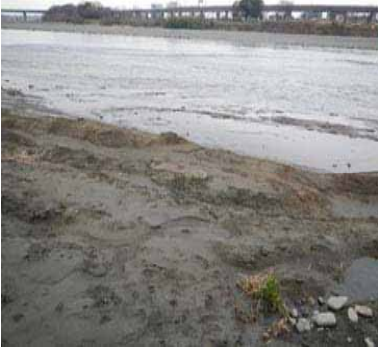
レキの消失による基盤の露出

局所洗掘

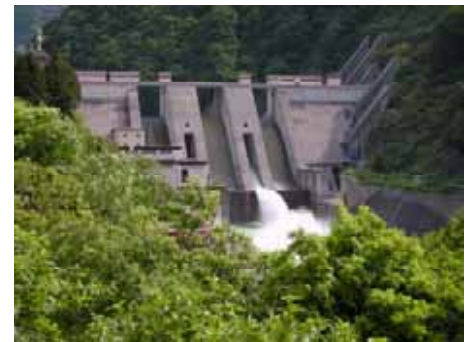
排砂ゲート

1995から上流の出平ダムから、宇奈月ダム完成(2000年)後は二つのダムより連携して、洪水時にダム湖内に堆積した土砂を下流に排砂

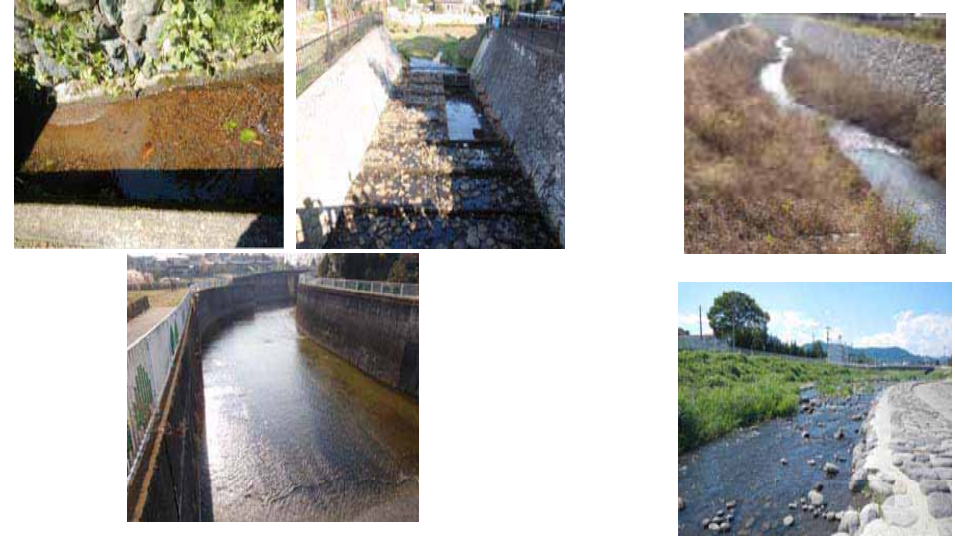
支流の水路構造

土砂輸送のない水路構造 → 土砂輸送のある水路構造
