2014年11月15日 「山川海の連続性を考える県民会議」

## 神奈川県の海岸（茅ヶ崎中と二宮海岸）

一般財団法人土木研究センター

# Portugal のNazare海岸と わが国の海岸状況の比較

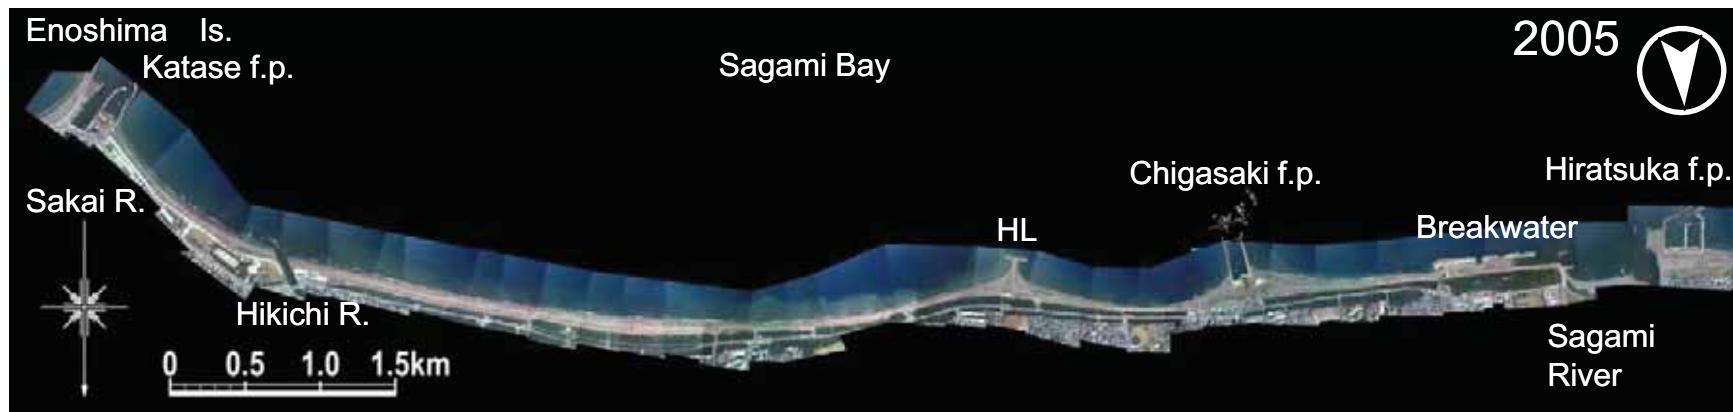
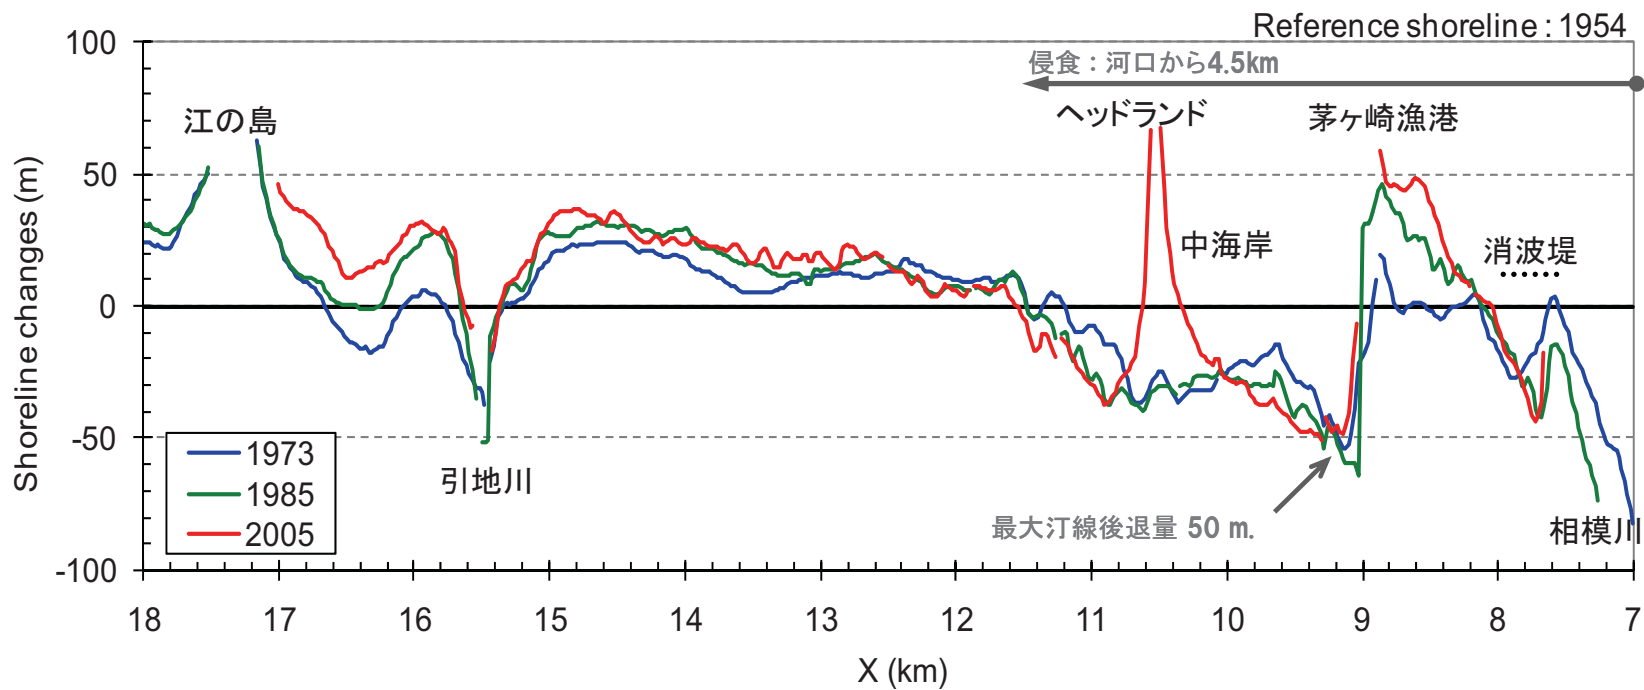
図-2 湘南海岸の汀線変化 (1954年基準)

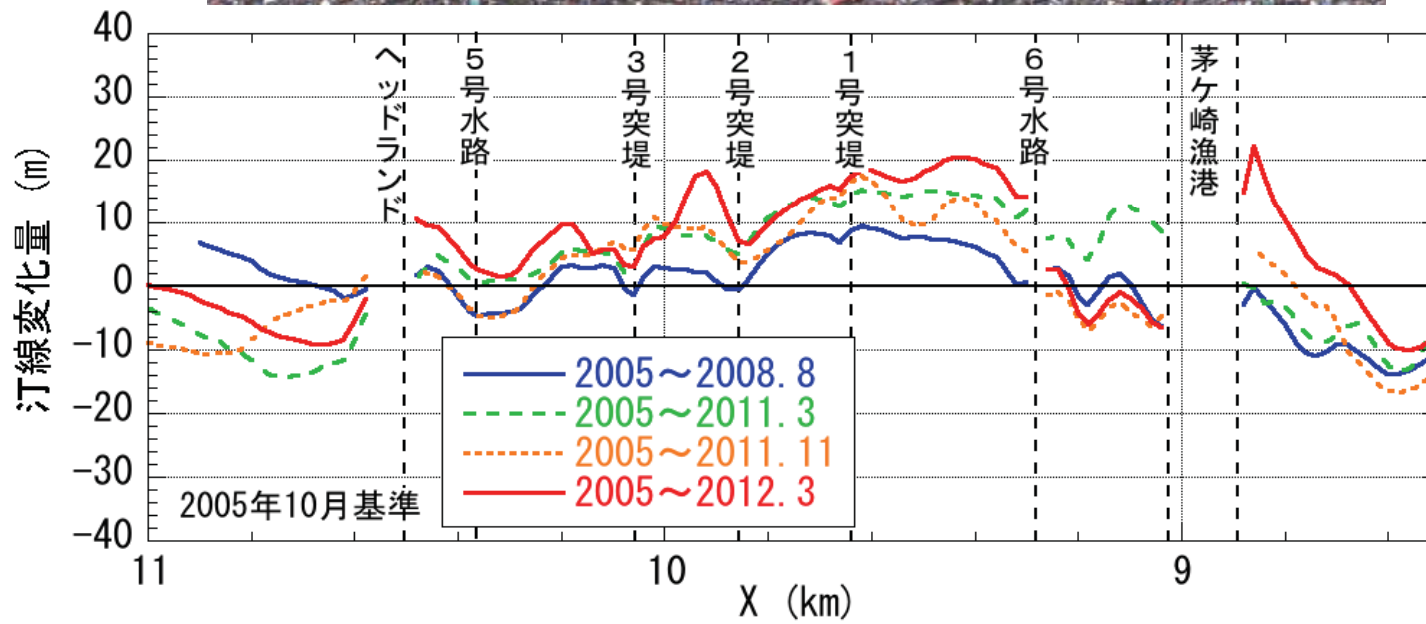
図-6 茅ヶ崎中海岸の汀線変化 (2005年基準)

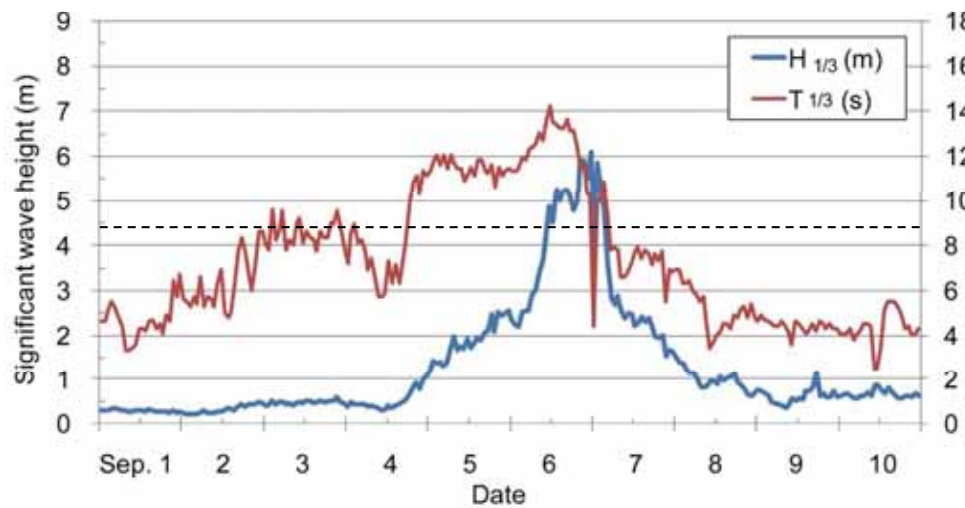
**2007年台風9号** :  $H_{1/3}=6.1\text{m}$ ,  $T_{1/3}=10.1\text{s}$ , S10E(平塚) ,  $H_{1/3}>4.5\text{m} \rightarrow 17\text{h}$  (観測史上最長)

図-10 2007年台風9号来襲時の波浪

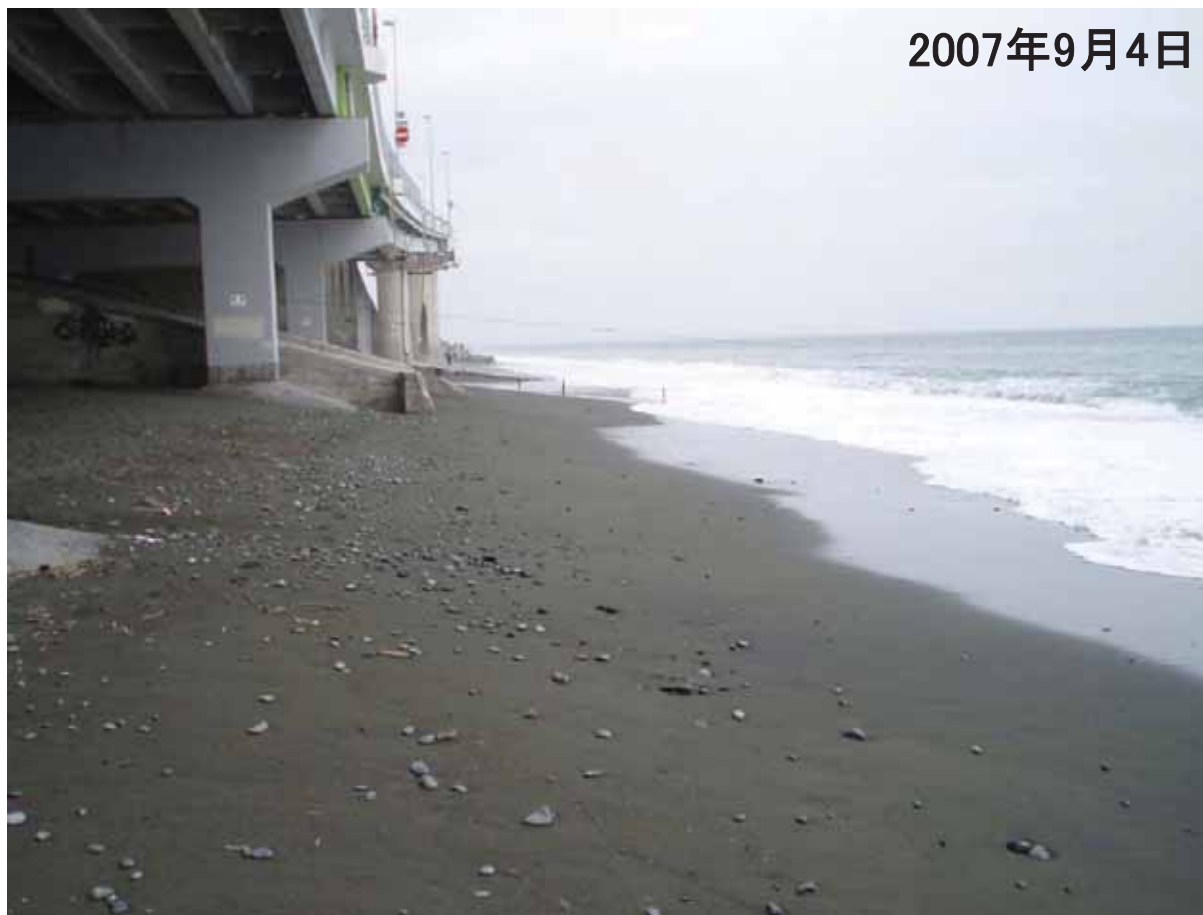
図-11 金波・銀波橋前面の被災状況(2007年9月4日)

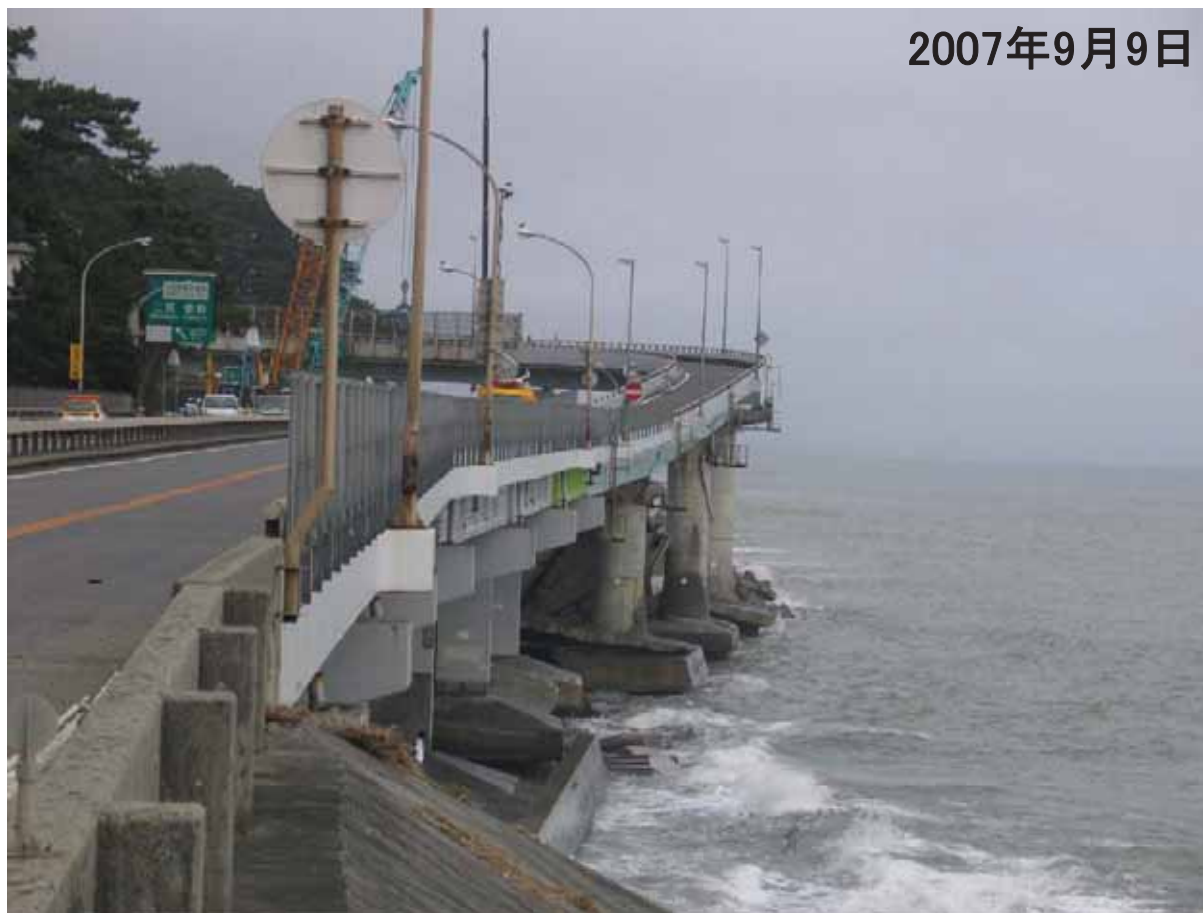
図-12 金波・銀波橋前面の被災状況（2007年9月9日）

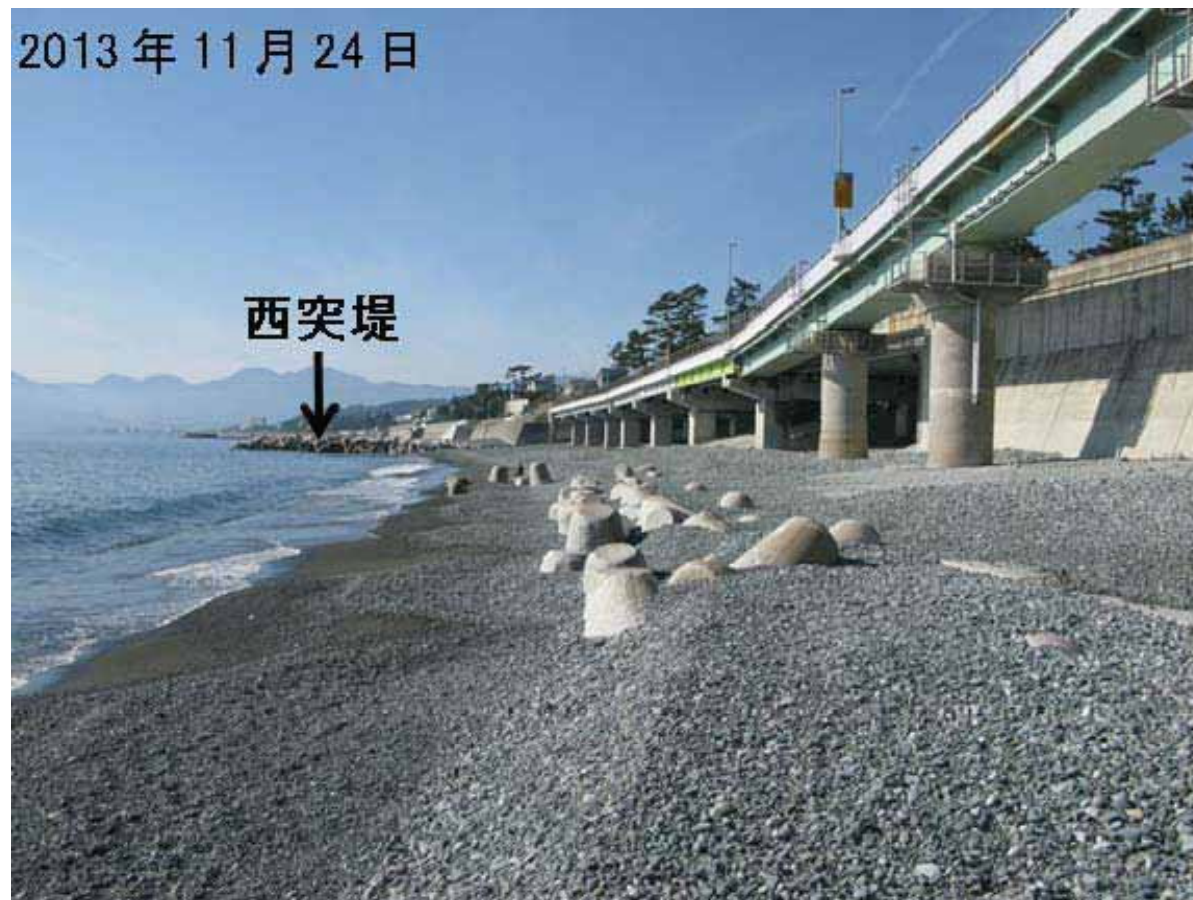
図-16 粗粒材養浜により広がった前浜と砂礫に埋まった消波工（2013年11月24日）

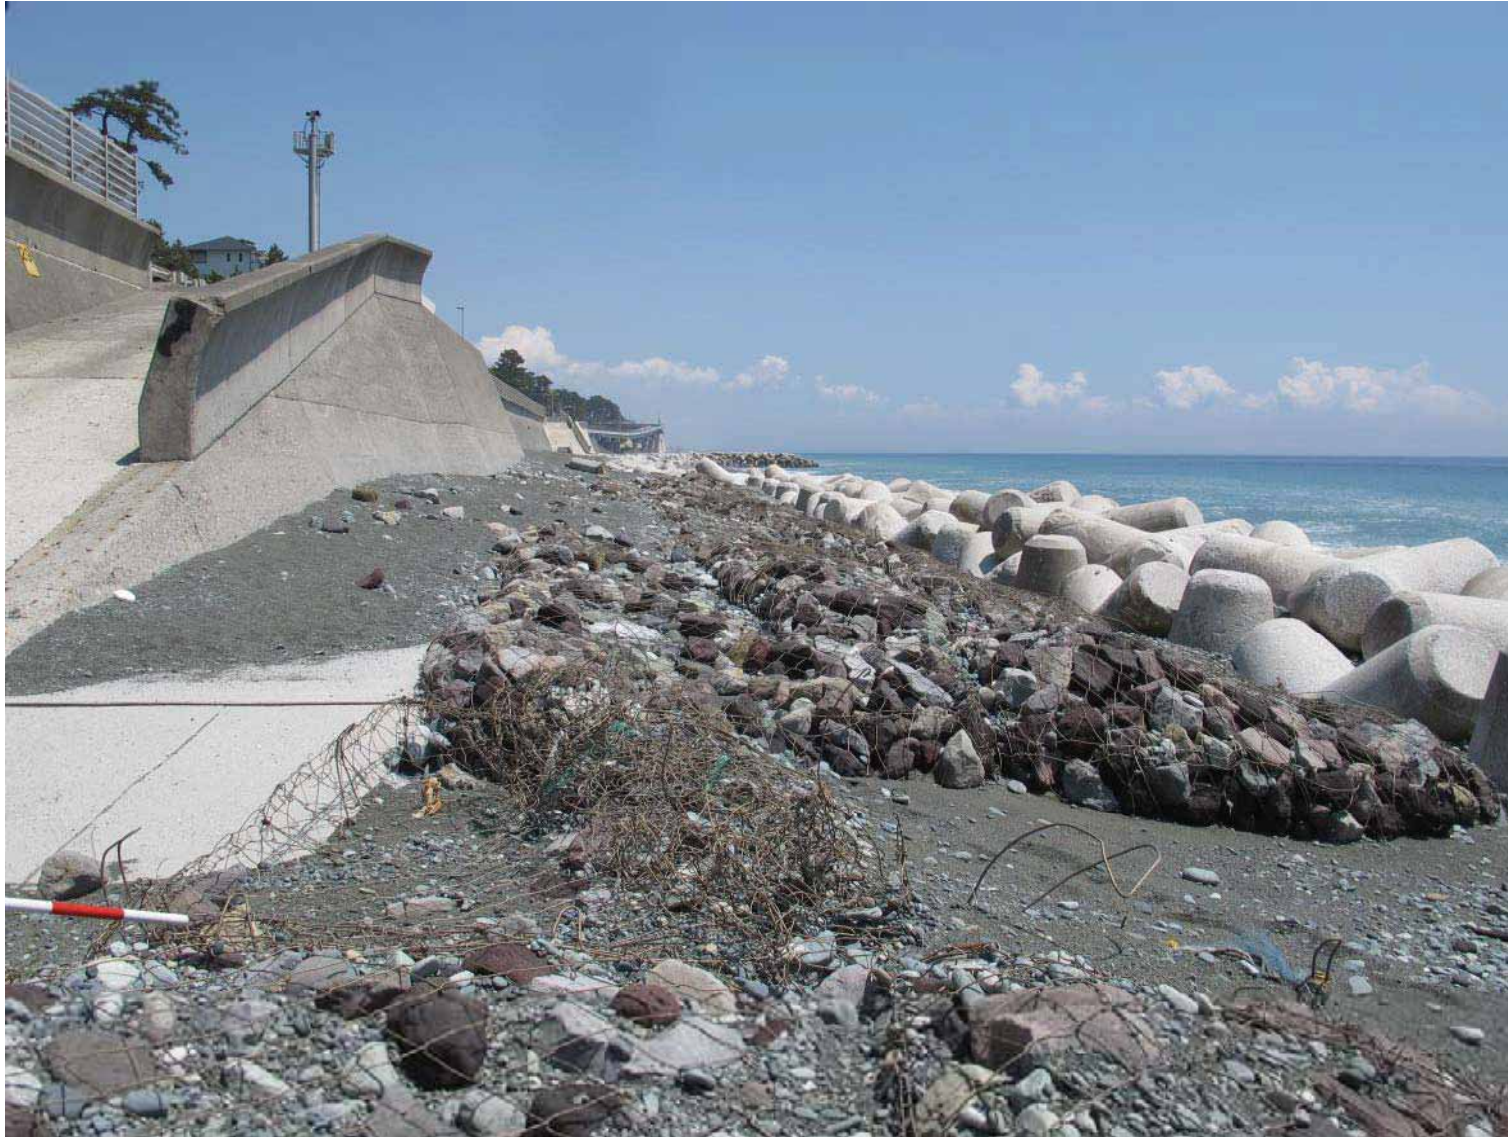
図-22 二宮海岸における破壊された鉄線籠(2012年5月2日)  
海岸が汚らしくかつ危険。

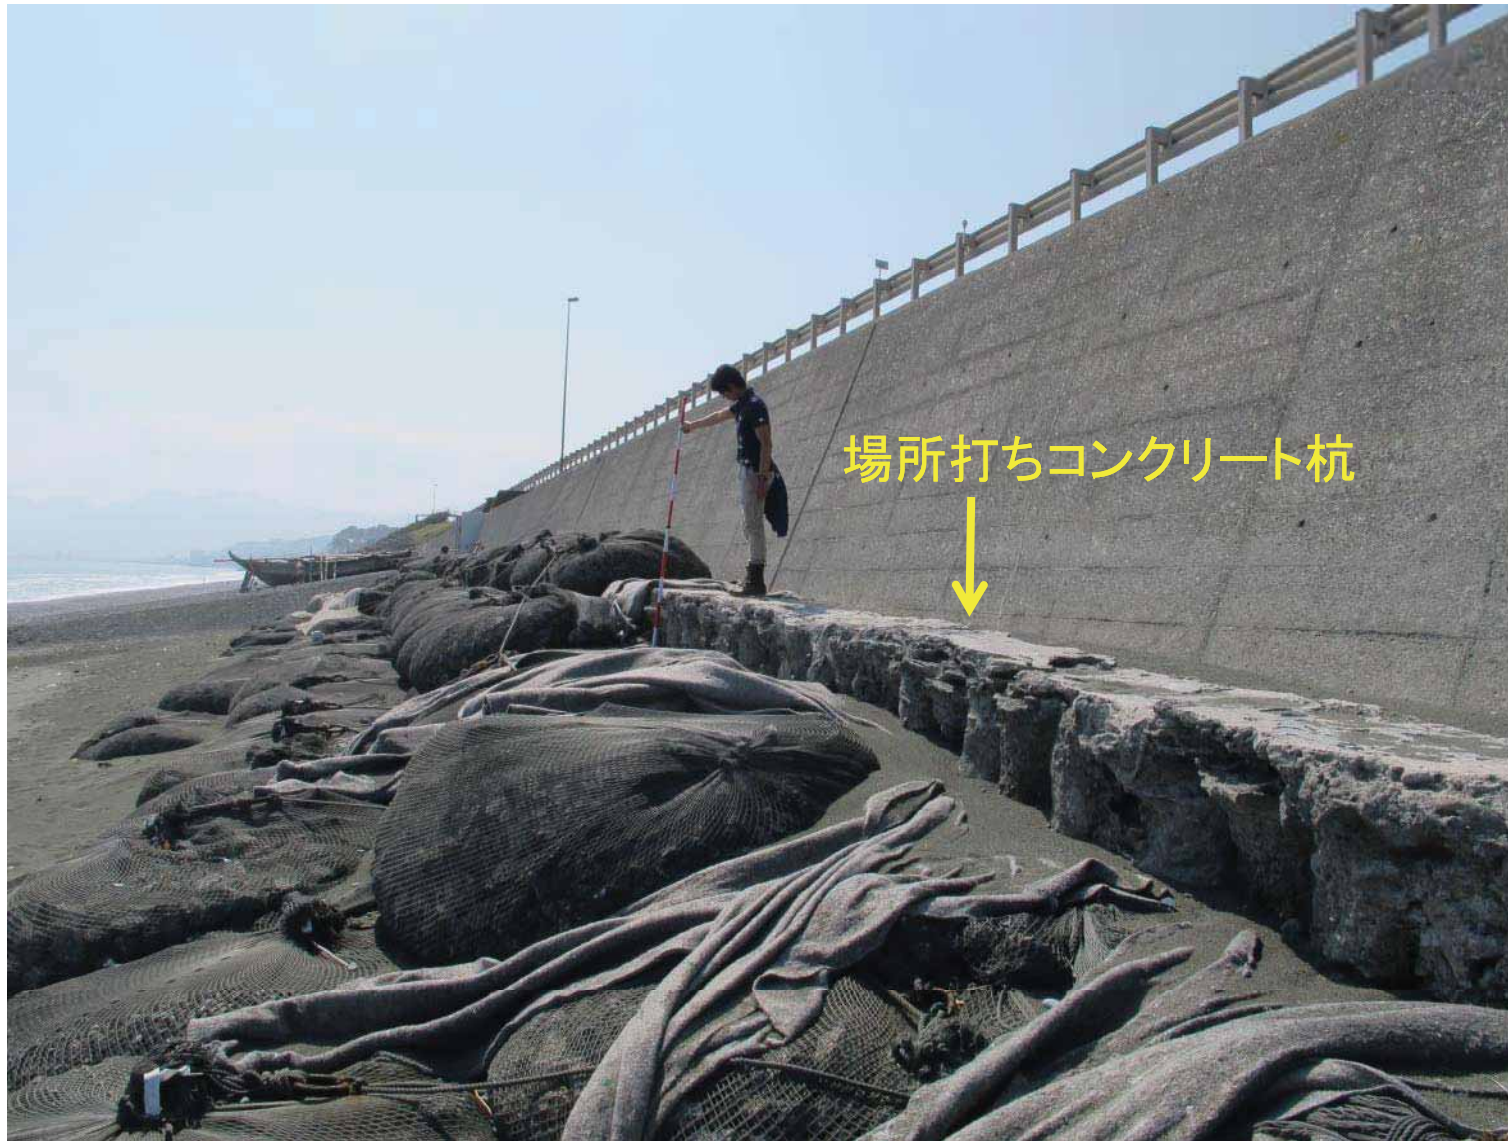
図-23 侵食されて露出した場所打ちコンクリート杭（2014年5月2日）  
フィルターユニットは場所打ちコンクリート杭の頭部に並べられていたが、  
高波浪の作用により落下した。

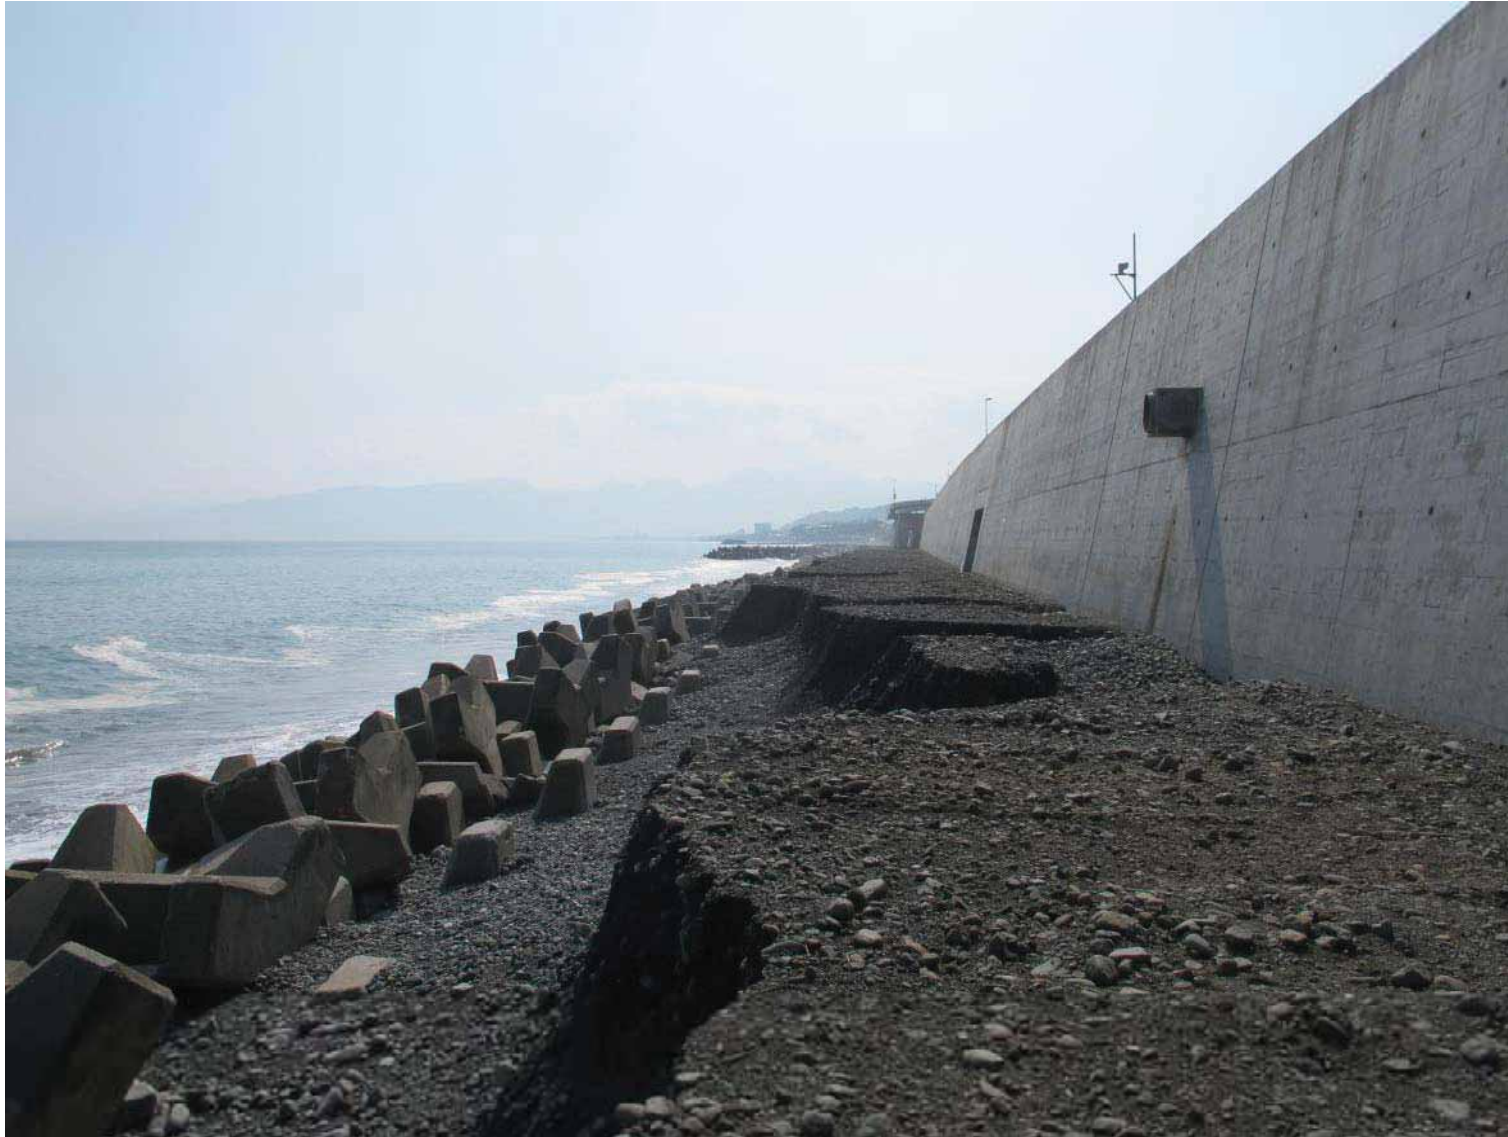
図-25 西湘バイパスの国管理区間前面での盛り土養浜（2014年5月2日）  
土砂が流出し、高い浜崖が形成されている。

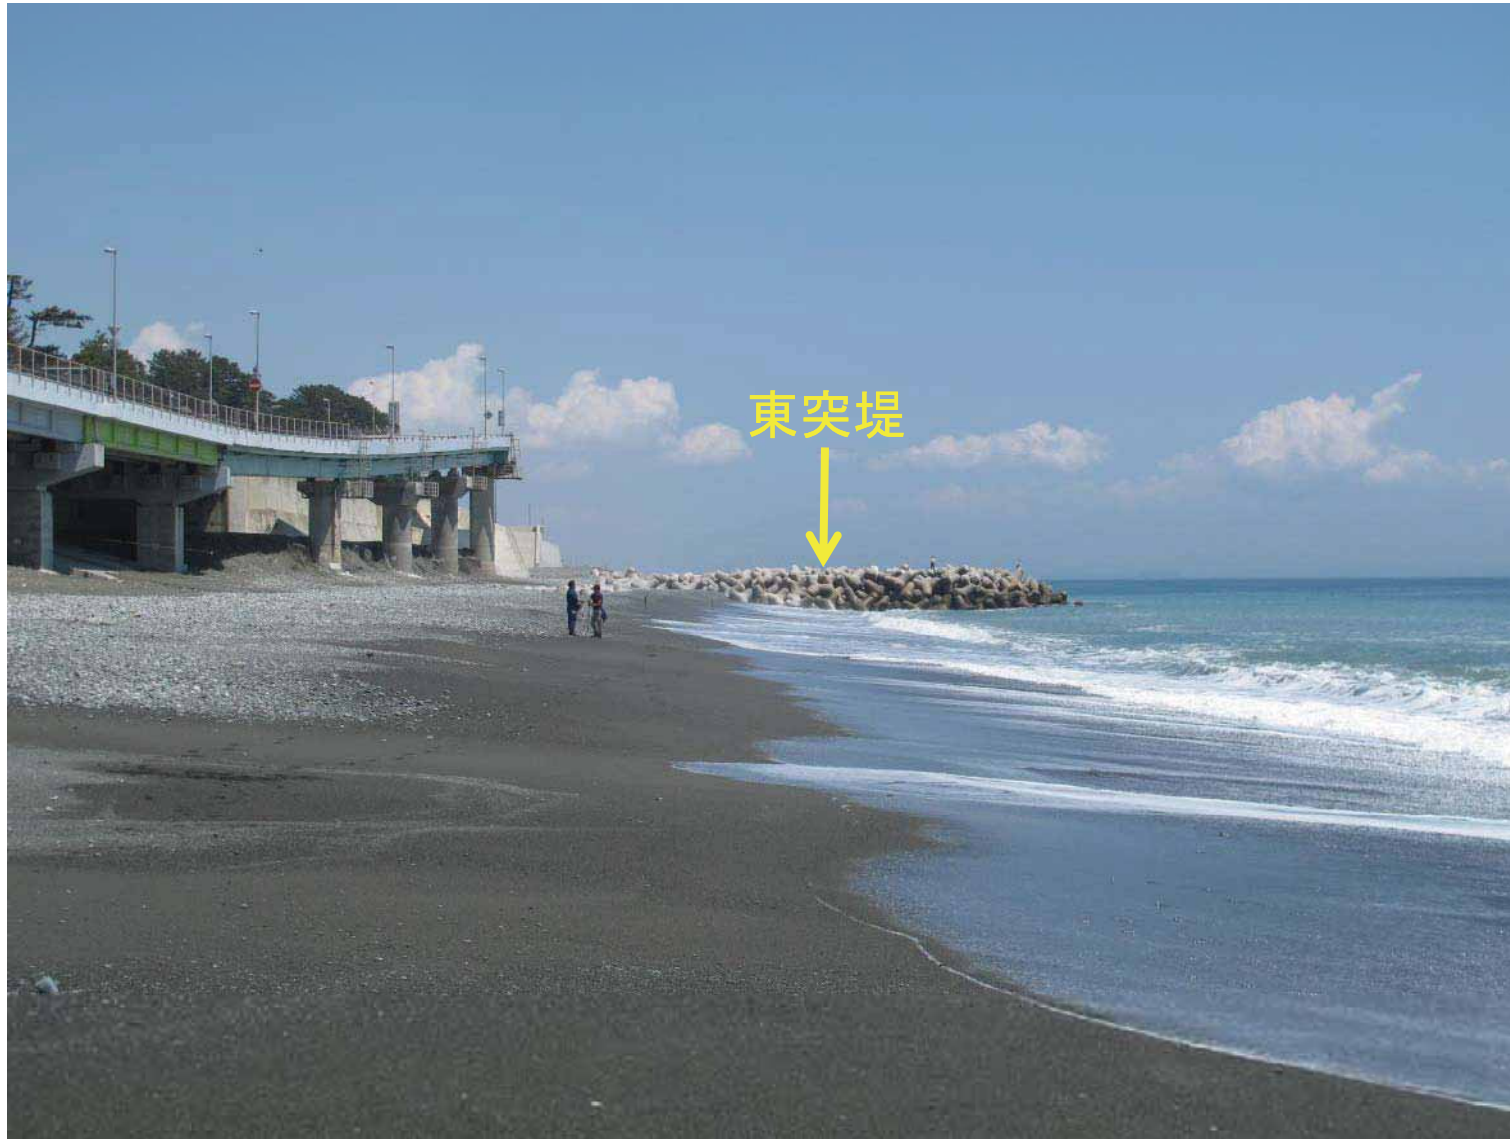
図-26 試験突堤間に形成された砂浜（2014年5月2日）

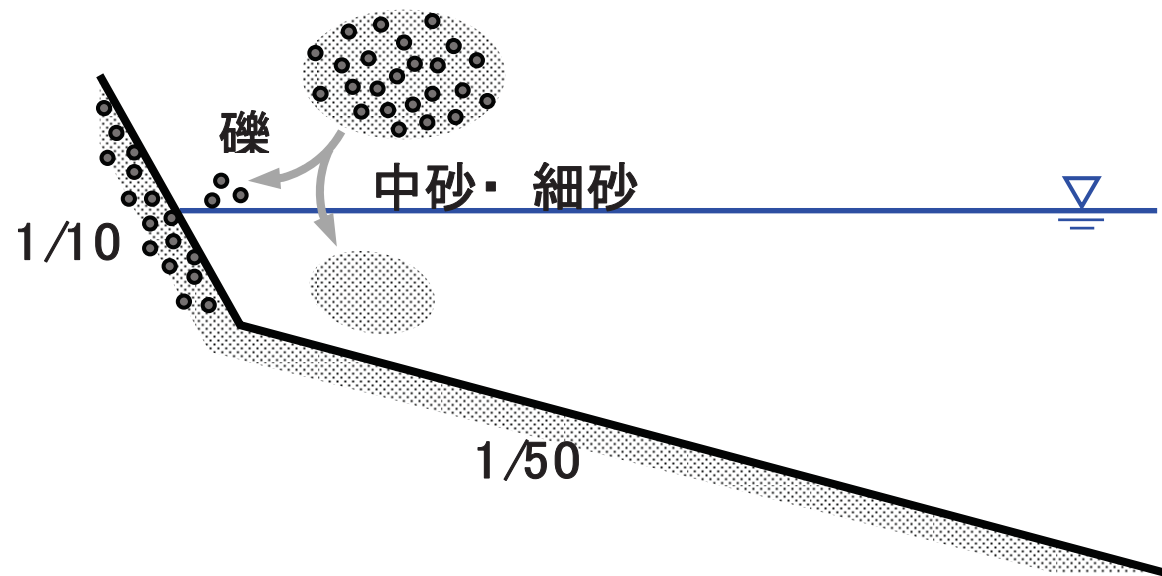
礫と砂を投入した場合の土砂移動の模式図

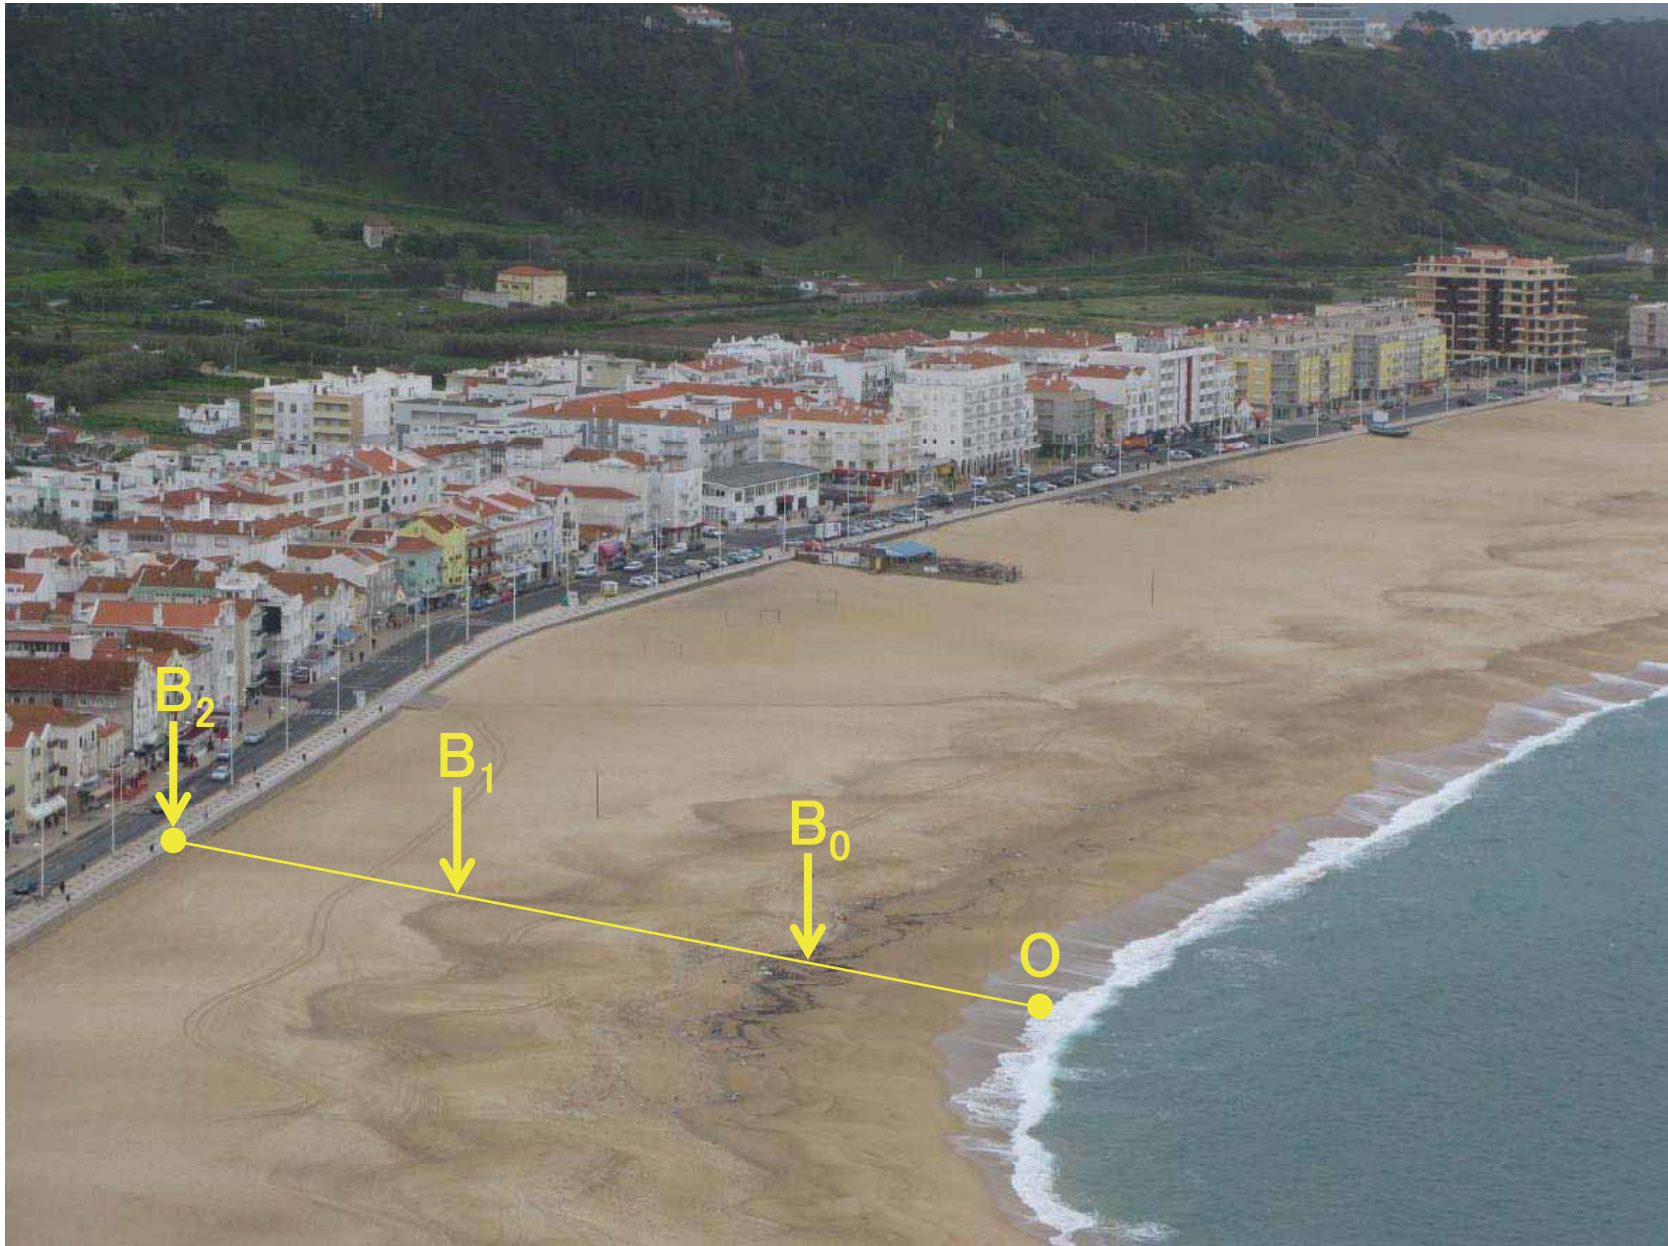
写真-6 汀線湾入部における市街地と砂浜の関係 通常のバームはB0, 時化時はB1, B1-  
B2は緩衝帯
