あなたの家の**擁壁**は大丈夫？

擁壁点検 してありますか？

< 擁壁チェックシート >

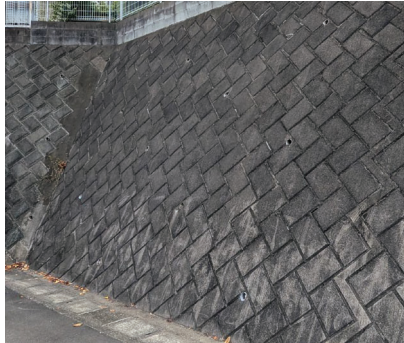
間知ブロック積み擁壁（谷積み）

工場で製造されたコンクリート製ブロックを、斜めに積み上げた擁壁です。

宅地の造成では一辺の長さが30cm×40cm程度の『間知ブロック』を用いた擁壁が多く見られます。

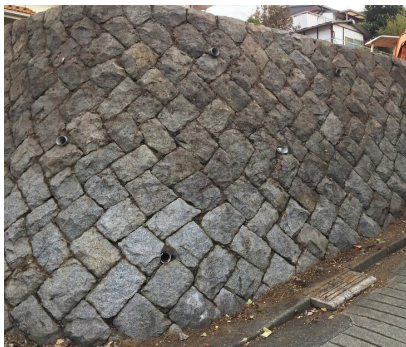
間知石積み擁壁

自然石または加工した石を、斜めに積み上げた擁壁です。

宅地の造成で多く用いられる石積み擁壁としては、一辺の長さを30cm程度に加工した『間知石積み擁壁』や、宇都宮市大谷町周辺で採掘される大谷石を積み上げて造られた『大谷石擁壁』のほか、玉石などの自然石を加工せずに積み上げた擁壁が挙げられます。

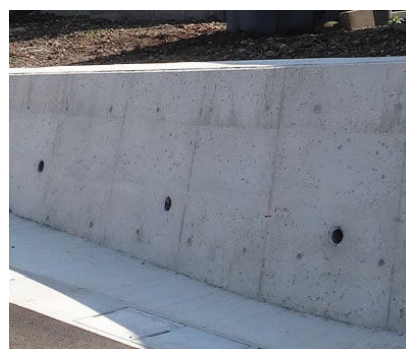
重力式擁壁

重力式擁壁は、断面が台形の形をしており、コンクリートの重さで土からの圧力を支える構造です。

なお、重力式擁壁の前面が垂直に近い場合は、いずれもコンクリートの壁に見え、外観からでの判別は困難です。

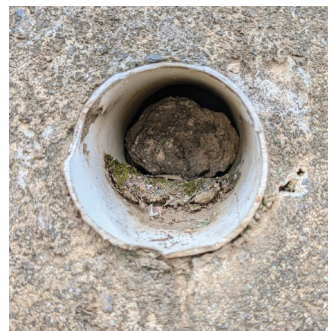
土砂の詰まり

- 土砂が詰まっている。植物が生えている。
- 擁壁の下に土砂が溜まっている。または水抜き穴の下に、土砂が流れた跡が付いている。

水抜き穴は、宅盤内の地下水を排水する大切な役割を担っています。水抜き穴の詰まりは排水を阻害する要因になります。
また、土砂がある場合は、宅盤の土砂が少しずつ流れ出ている可能性があります。

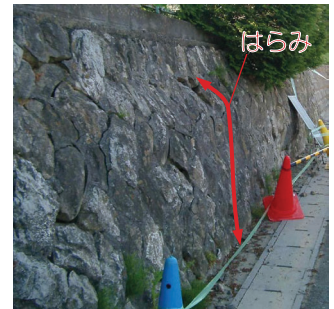
はらみ

擁壁の前面がはらみ出している。
(前方に膨らんでいる。)

擁壁を横から見て、前面がはらんでいないか確認してください。
特に、前のチェック項目『継ぎ目の開き、モルタルの亀裂』が確認されている場合は、はらみが生じている可能性がありますので、注意深く確認してください。

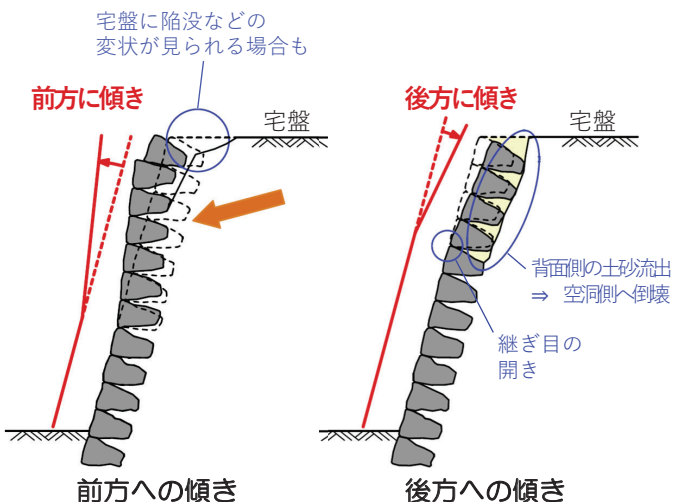
前後の傾き

石積み擁壁の前面側には傾斜を付けて、積み上げることが一般的ですが、地震などによって擁壁の頭部が押し出され、前方へ傾いたり、背面側の土砂が流れ出し、擁壁が寝転ぶように、後方へ傾くことがあります。

前方への傾き

後方への傾き
