# 相模川流砂系総合土砂管理計画

平成 27 年 11 月

相模川流砂系総合土砂管理推進協議会

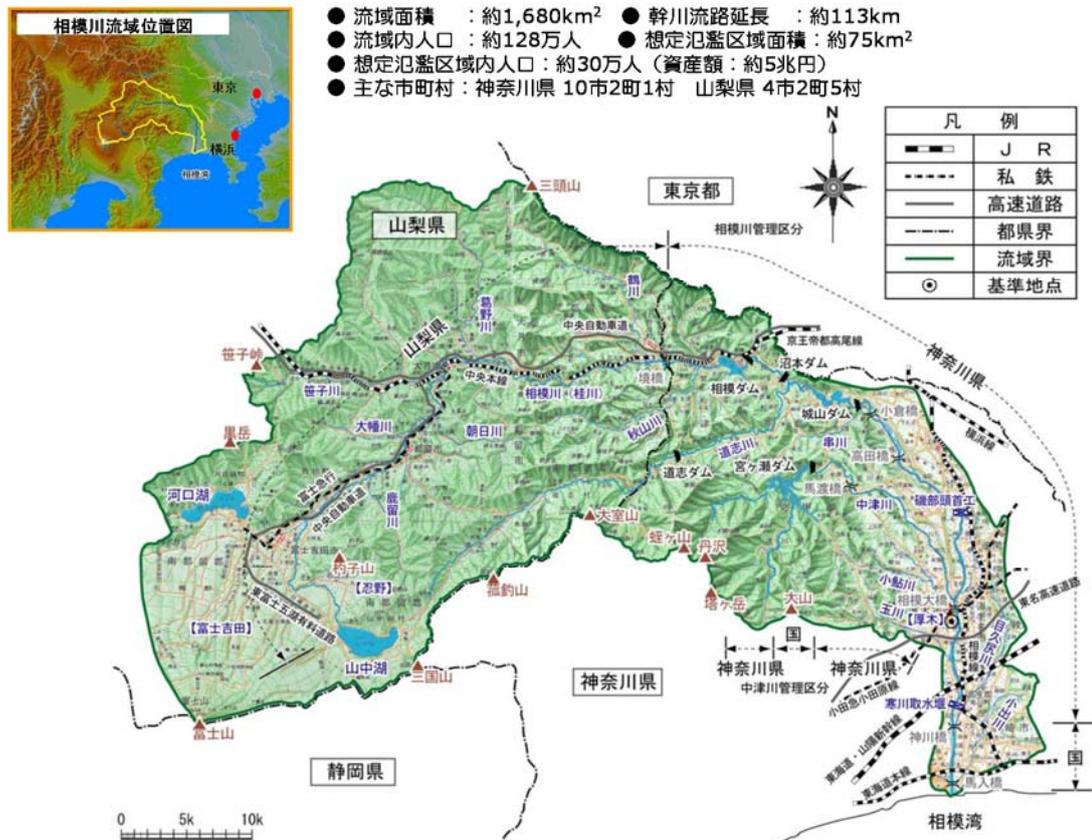
図 1.1.1 相模川流域の概要

相模川流域は、東西を軸とした弓形形状を呈し、その源を富士山(標高 3,776m)に発し、山中湖から笹子川、葛野川などの支川を合わせ、山梨県の東部を東に流れて神奈川県に入り、相模ダム、城山ダムを経て流路を南に転じ、神奈川県中央部を流下し、宮ヶ瀬ダムを有する中津川などの支川を合わせて相模湾に注ぐ、幹川流路延長 113km、流域面積 1,680km<sup>2</sup> の一級河川である。

流域内には、東海道本線、東海道新幹線、中央本線及び東名高速道路、中央自動車道、国道 1 号、国道 20 号等があり、国土の基幹をなす交通の要衝となっている(図 1.1.1)。

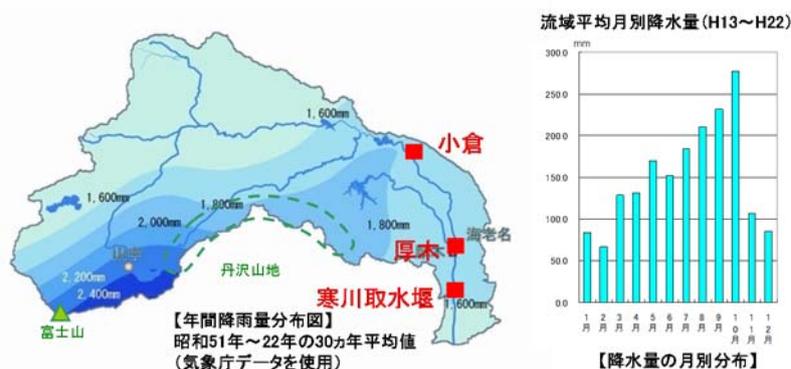
図 1.1.3 降水特性

年平均降水量は約 1,800mm と、全国平均と同程度であり、流域内でも富士山や丹沢山地では多雨傾向にある（図 1.1.3）。

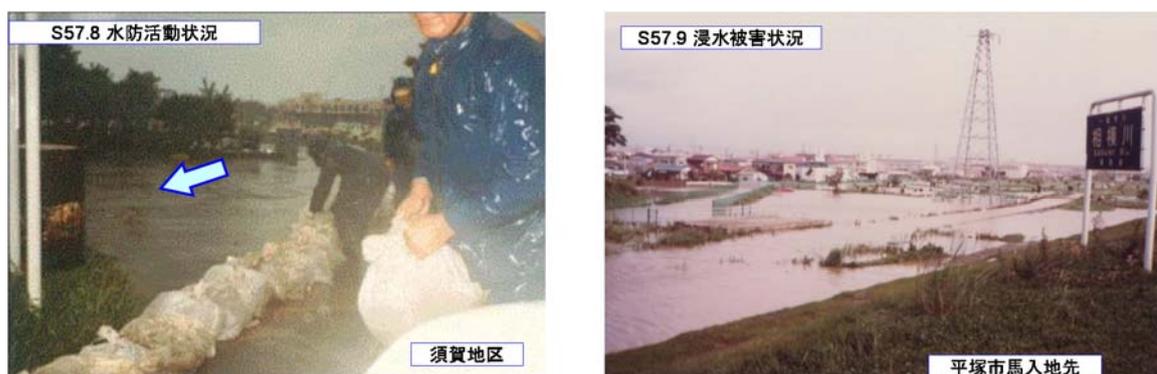
写真 1.1.1 被害状況

相模川は、明治 40 年 8 月の台風で、各地で堤防決壊、家屋が流出し、被害状況は死者・行方不明者 4 名、家屋全・半壊及び流失 367 戸、浸水家屋戸数 2,828 戸という甚大な被害を受けた。明治 43 年 8 月の台風でも堤防が決壊し、甚大な被害が発生した。さらに、大正 3 年 8 月の台風では、河原口の堤防が決壊し、家屋が浸水被害を受けた。その後、昭和 22 年 9 月の洪水では、昭和橋上流で堤防が決壊し、家屋が浸水被害を受けた。また、昭和 57 年 8 月・9 月及び昭和 58 年 8 月の台風で、平塚市中堂地区の無堤部からの溢水等により浸水被害が発生した（写真 1.1.1）。

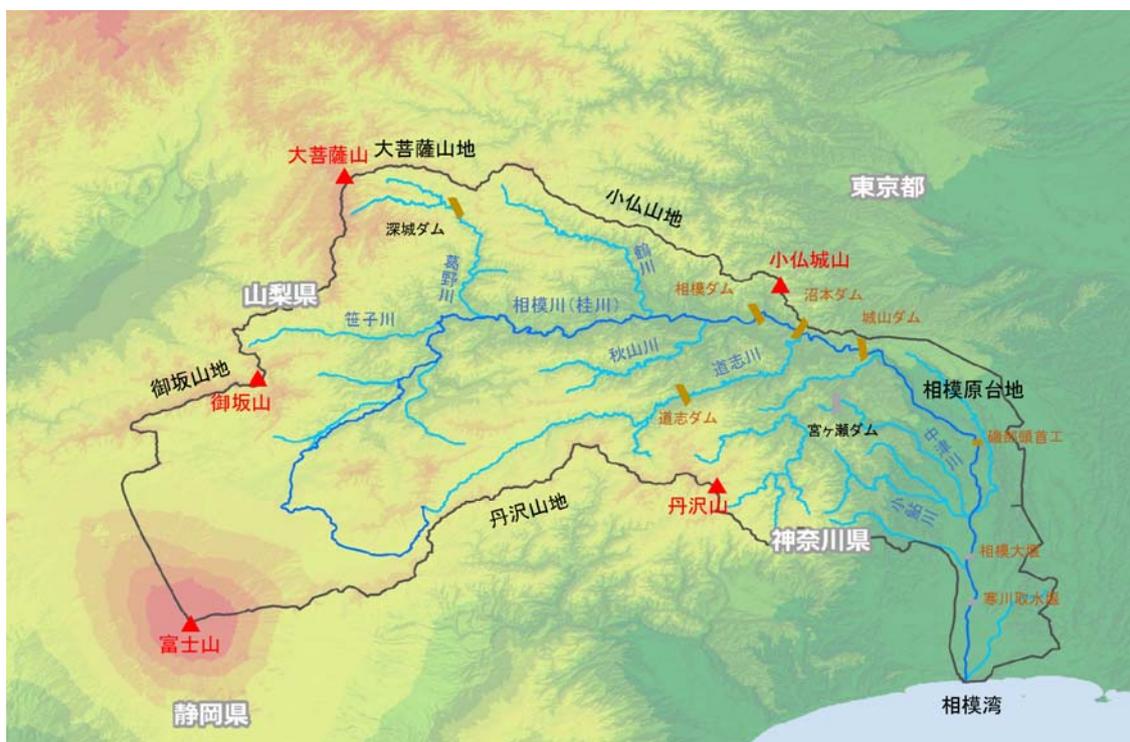
図 1.1.5 相模川流域と丹沢山地の位置図

神奈川県側では、右岸側に丹沢山地から流下する中津川などによって形成された扇状地が隆起して段丘化した愛甲・伊勢原台地、左岸側には相模川がつくった河岸段丘である相模原台地が広く分布している。厚木から相模湾にかけては神奈川県最大の沖積平野が広がっている。相模湾沿岸は湘南砂丘地帯が広がる(図 1.1.5)。

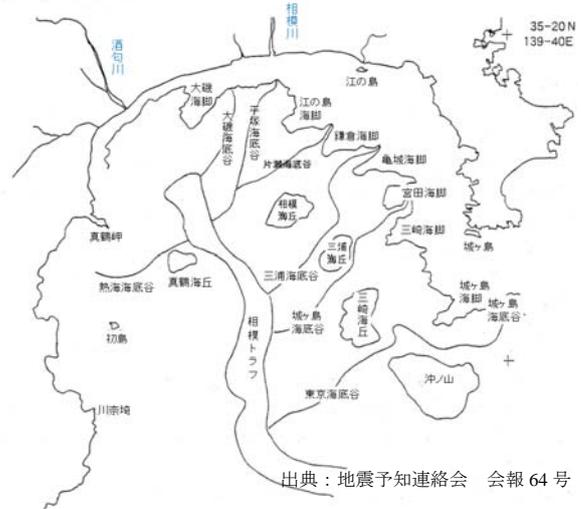
図 1.2.2 相模湾の海底地名

相模川河口前面には、大磯海脚と江の島海脚に挟まれた平塚海底谷が広がっている（図 1.2.2）。

二宮から江の島間の大陸棚上、相模川河口付近の東側には中砂、水深 20m～30m より陸側には細砂が、沖合ではシルト以下の細粒分の分布が見られる。

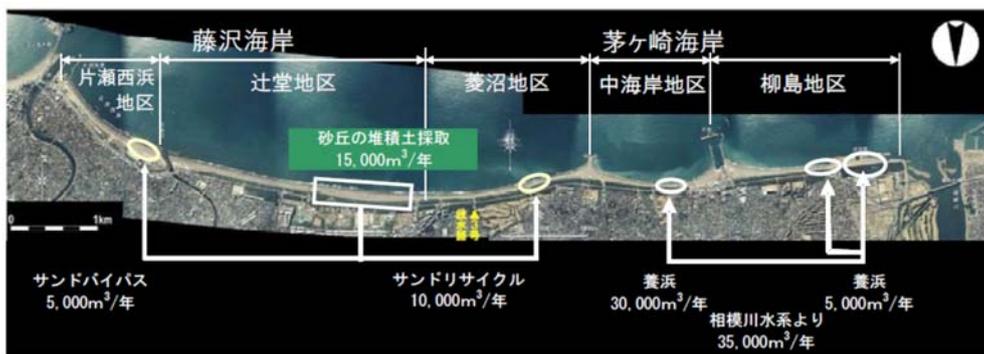
図 1.2.4 茅ヶ崎海岸の侵食対策イメージ

この計画では、防護上の計画浜幅（柳島地区は現状〔計画策定時〕の海浜、中海岸地区は 50m）を 10 年後に概ね満足するための養浜とサンドバイパス<sup>1</sup>、サンドリサイクル<sup>2</sup>の計画量、養浜材の質、養浜方法等を以下の通り設定している（図 1.2.4）。

計画浜幅を 10 年後に満足するための養浜量	
「相模湾沿岸海岸侵食対策計画(平成 23 年 3 月策定)」より抜粋	
茅ヶ崎海岸	
柳島地区	: 5,000m <sup>3</sup> /年の養浜（相模川水系の土砂）による砂浜維持
中海岸地区	: 30,000m <sup>3</sup> /年の養浜（相模川水系の土砂）による砂浜の回復*
※全体計画養浜量 300,000m <sup>3</sup> のうち 2006 年から 2011 年 3 月までに約 150,000m <sup>3</sup> の養浜が完了見込みであり、今後約 150,000m <sup>3</sup> の養浜を行い、2016 年 3 月までに計画浜幅を達成。

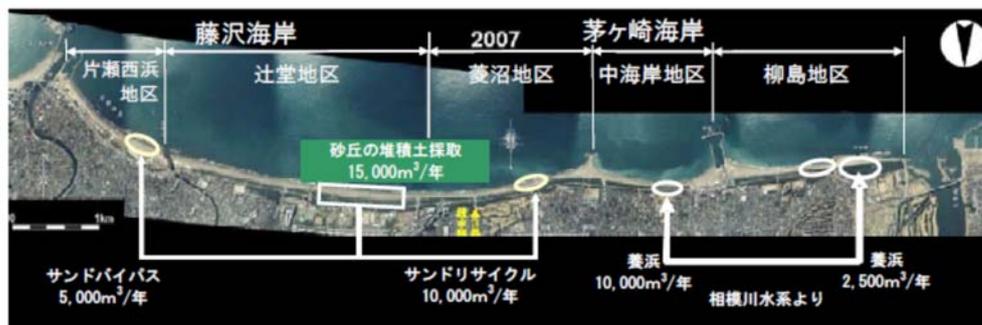
図 1.2.6 藤沢海岸、茅ヶ崎海岸（相模川漂砂系）における維持管理のイメージ

柳島地区 : 2,500m<sup>3</sup>/年の養浜（相模川水系の土砂）による砂浜維持

中海岸地区 : 10,000m<sup>3</sup>/年の養浜（相模川水系の土砂）による砂浜維持

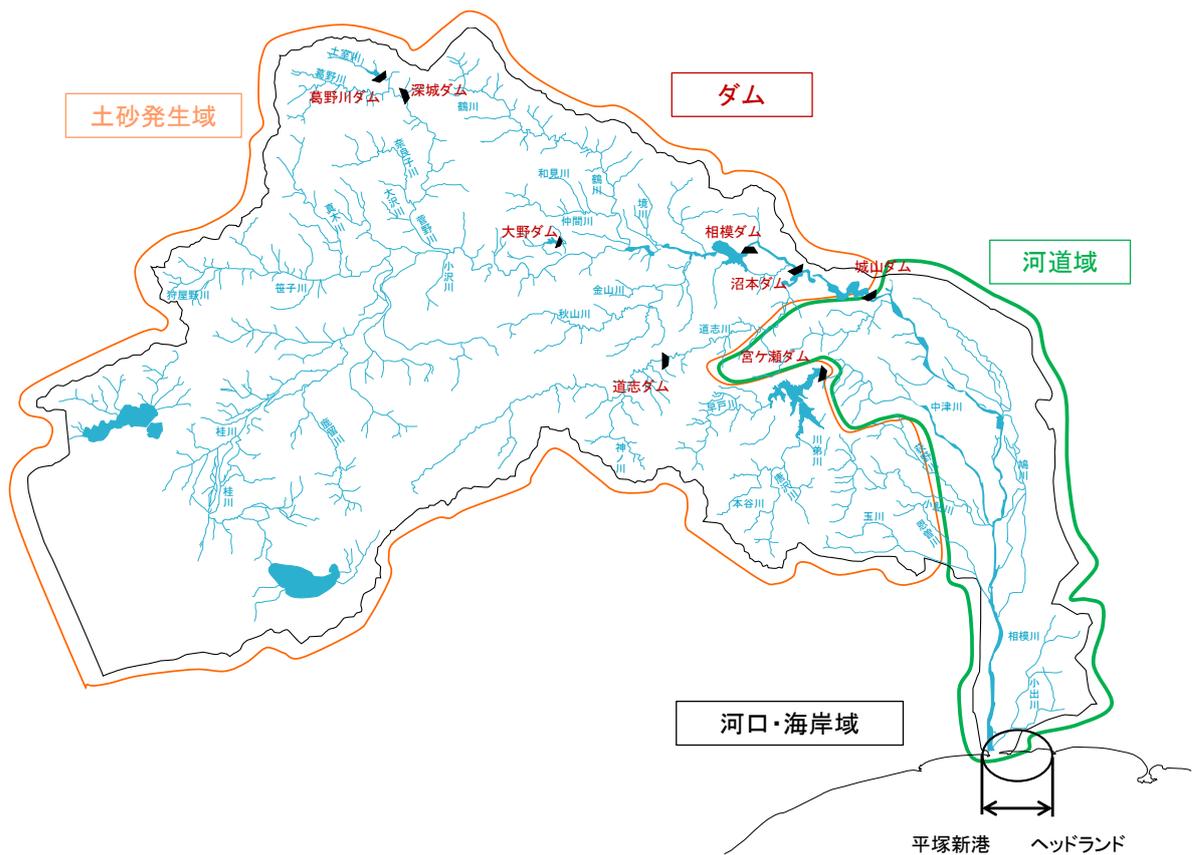
図 1.3.2 相模川流砂系の領域区分

領域	対象
土砂発生域	富士山や丹沢山等の山地から桂川や早戸川等を通じて土砂が発生する領域
ダム	ダム及びダム貯水池 葛野川ダム、深城ダム、大野ダム、道志ダム、相模ダム、沼本ダム、城山ダム、宮ヶ瀬ダム
河道域	相模川：城山ダム下流～河口砂州 中津川：宮ヶ瀬ダム～本川合流地点
河口・海岸域	河口砂州及び河口テラスの形成領域、相模川河口～茅ヶ崎海岸ヘッドランド

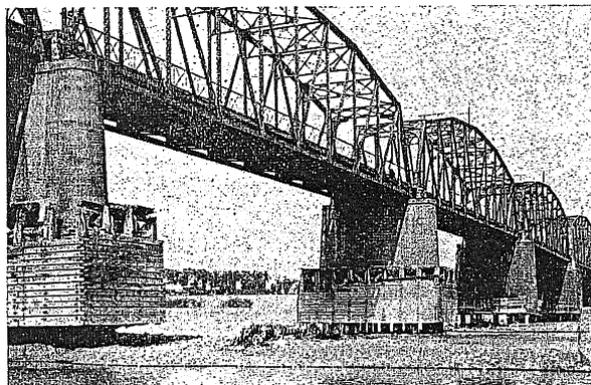
基礎杭が露出して倒壊寸前の状況(旧相模橋)

昭和30年代には、東京オリンピックへ向けて建設ラッシュの首都圏の建設資材として、相模川からも多量の砂利が採取され、経済発展を支えた。砂利採取により相模川の河積は拡がり、洪水の流下能力を向上させ洪水被害の軽減にも寄与した(写真1.4.1)。

全面禁止となる昭和39年までに約2,800万 $\text{m}^3$ の砂利が採取され(図1.4.1)、河川から持ち出された。特に、昭和30年代の砂利採取量は大きく、昭和30年~36年の測量成果より平均河床高をみると、相模大橋地点で約4.5m、水道橋地点で約7m低下している(図1.4.2)。

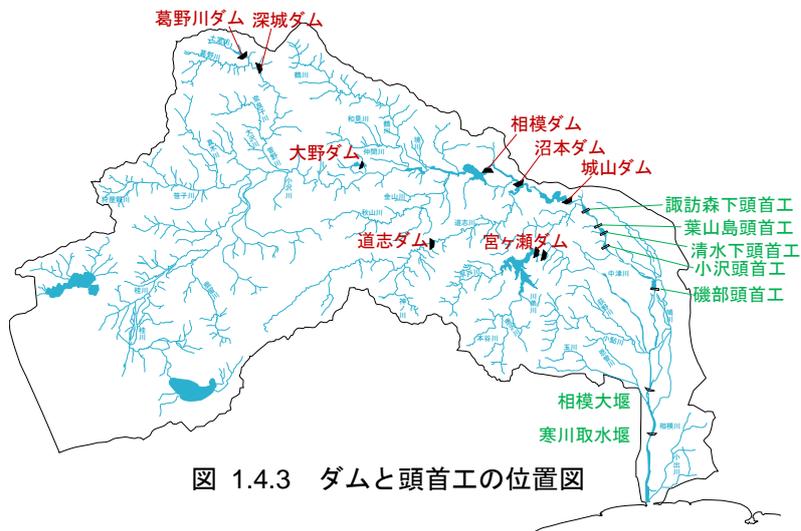
図 1.4.3 ダムと頭首工の位置図

昭和 30 年代から 40 年代の神奈川県の実績は著しく、更なる水資源の確保が急務となった。神奈川県は、国と連携して水資源開発を行うこととなり、相模川水系建設事業として宮ヶ瀬ダムや相模大堰が建設された。宮ヶ瀬ダムは、洪水調節、流水の正常な機能の維持と増進、発電、水道利用を目的とした多目的ダムであり、平成 12 年 12 月に竣工した。相模大堰は左岸の取水口から 1 日最大 621,000m<sup>3</sup> を取水する全面可動堰であり、平成 10 年 7 月に竣工した。

また、農業用水の取水のため、大正末期に小沢頭首工（昭和 40～42 年全面改修）、昭和 8 年に磯部頭首工（昭和 39～43 年全面改修）が完成した。中津川では昭和 27 年頃に金田牛久保頭首工、昭和 29 年に才戸頭首工等が設置された。

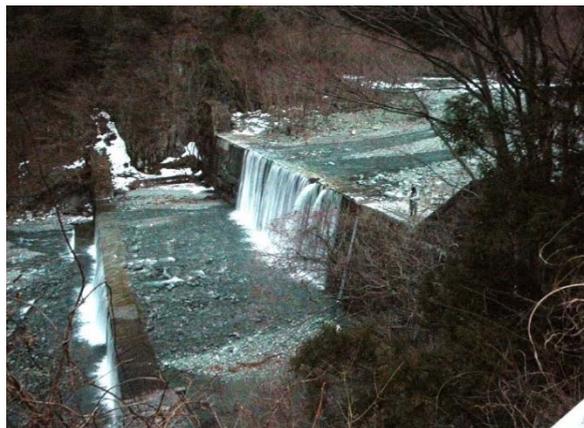
写真 1.4.2 相模川水系 神ノ川長者舎堰堤（相模原市）（不透過型砂防堰堤、S34 完成）

溪流ごとに全体計画を作成し、砂防堰堤の事業を実施しており、平成 25 年度時点で山梨県 421 基、神奈川県は 288 基の砂防堰堤を設置している（写真 1.4.2）。

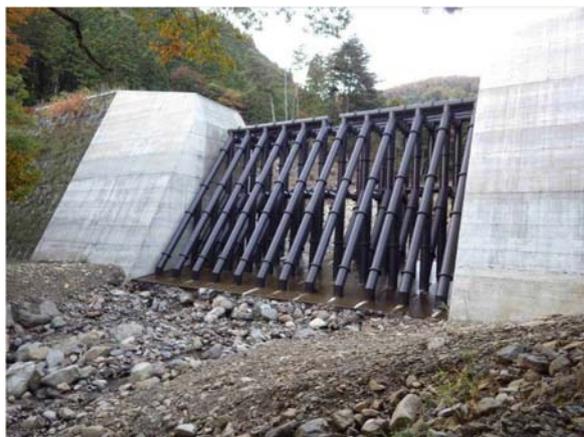
写真 1.4.3 相模川水系 笹子川・滝子川砂防堰堤（透過型砂防堰堤、H26.3 完成）

近年は、有害な土砂移動を抑制しつつ、無害な土砂を下流河道に流下させ、溪流部の土砂移動の連続性が確保できるよう透過型砂防堰堤の整備も進めている（写真 1.4.3）。

一方、透過型砂防堰堤は、不透過型砂防堰堤とは異なり、堰堤の一部に透過部を有した構造である。大規模な土石流が発生した時には、透過部が土砂等で一時的に閉塞することにより土石流を捕捉し、下流河道への大量の土砂流出を防ぎ、小出水時には、透過部から下流河道へ徐々に土砂を移動させることで土砂移動の連続性を確保する機能を有する。また、透過部を有していることから、上下流の分断とはならず、堰堤の透過部分においては、溪流の連続性が確保され、結果として水生生物の自然環境に配慮することができ、山間溪流環境の保全にも寄与していると考えられる。

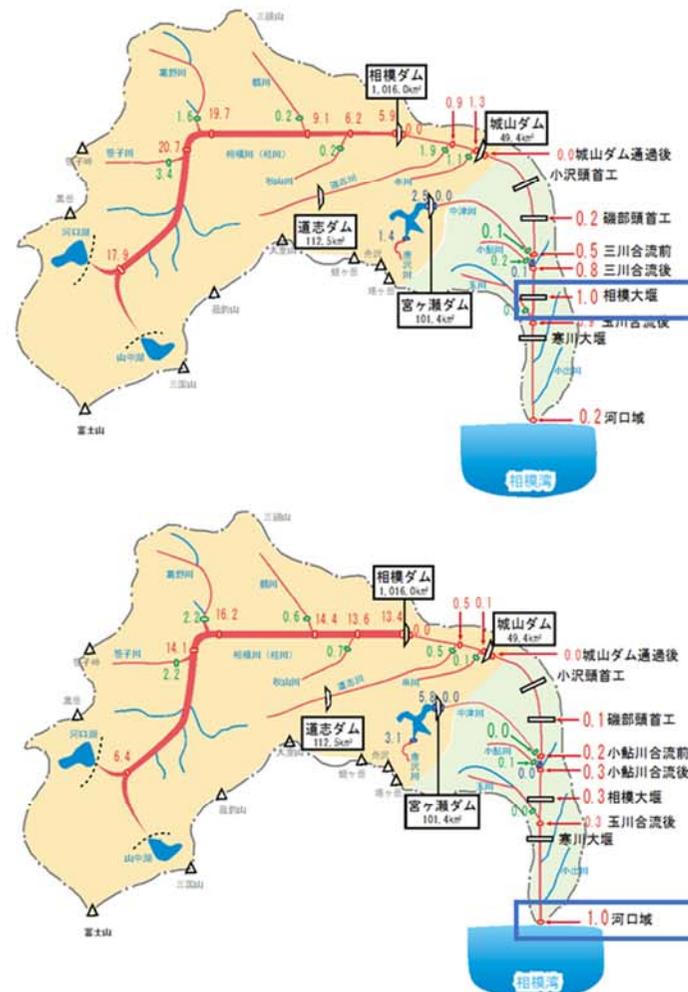
海浜を構成する成分

土砂移動量は概略の推定結果であり、図中の数値は年間移動量、線の太さは土砂移動量をイメージしたものである。

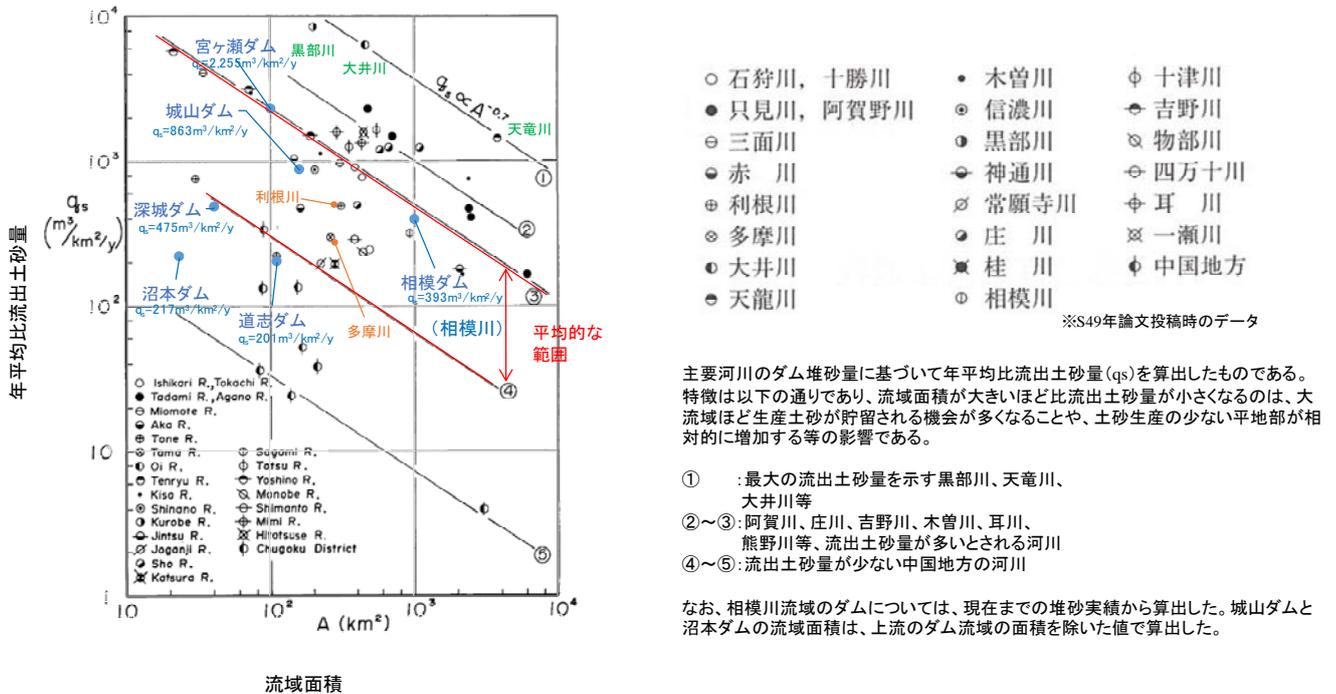
図 2.2.1 流域面積と年平均比流出土砂量の関係

相模川流域の土砂発生量は、相模ダムや城山ダム流域では全国の平均的な範囲に属している。流域の中では、主に緑色凝灰岩で構成される宮ヶ瀬ダム流域の発生量がやや多く、主に泥岩・千枚岩で構成される深城ダム流域では少ない。また、沼本ダムや道志ダム流域でも、土砂発生量は少ない（図 2.2.1）。

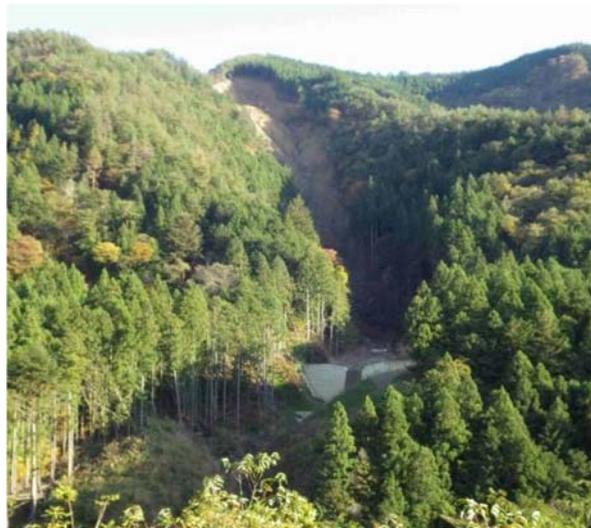
写真 2.2.1 平成 23 年台風 12 号で生じた深層崩壊（山梨県大月市）

なお、土砂災害に関しては、近年では、平成 19 年 9 月及び平成 23 年 9 月に、台風による影響で土砂災害が発生している。土石流に着目すると、平成 19 年 9 月では、道志川流域で 3 箇所（道志村：釜の前、川原畑、大栗）及び鶴川流域の上流端（小菅村：長作大長作沢）で発生した。平成 23 年 9 月（台風 12 号）では、葛野川流域（大月市：七保町下瀬戸）で深さ 20m、長さ 600m に及ぶ深層崩壊による土石流が発生するなど、現状でも土砂災害が発生する危険性がある（写真 2.2.1）。

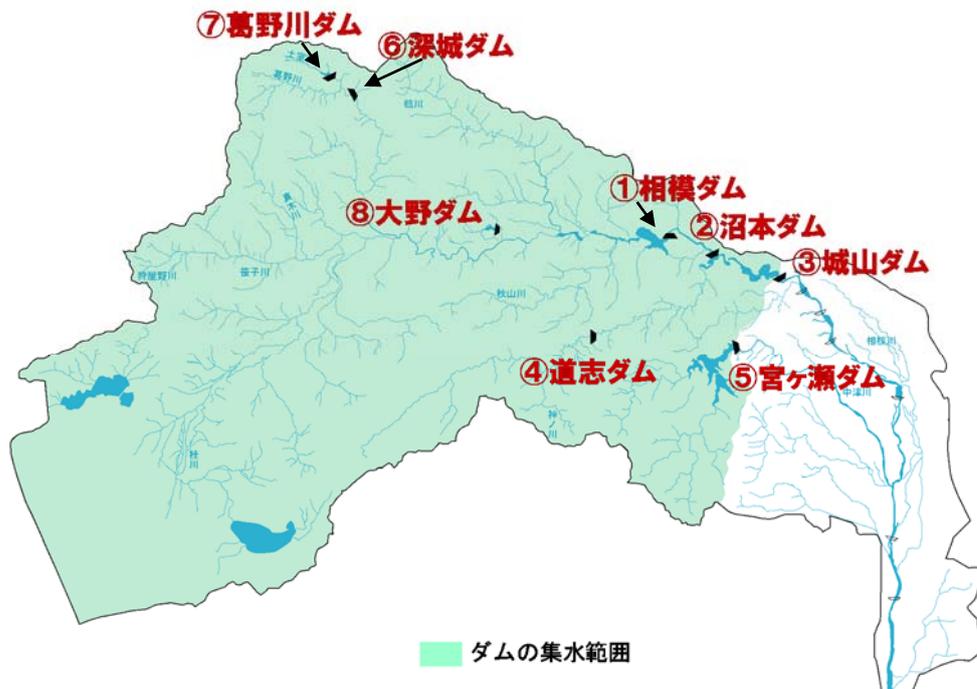
図 2.2.4 ダム位置図

施設名	河川名	管理者	竣工年月	流域面積(直接) (km <sup>2</sup> )	総貯水量 (当初) (万m <sup>3</sup> )
①相模ダム (上水・工業用水・発電)	相模川	神奈川県企業庁	S22.6	1,016	6,320
②沼本ダム (上水・工業用水・発電)	相模川	神奈川県企業庁	S18.12	1,039.4 (23.4:上流ダムの流域除く)	233
③城山ダム (洪水調節・上水・工業用水・発電)	相模川	神奈川県企業庁	S40.3	1,201.3 (161.9:上流ダムの流域除く)	6,230
④道志ダム (発電専用)	道志川	神奈川県企業庁	S30.3	112.5	152.5
⑤宮ヶ瀬ダム (洪水調節・不特定・上水・発電)	中津川	国土交通省	H12.12	101.4	19,300
⑥深城ダム (洪水調節・不特定・上水)	葛野川	山梨県	H17.3	41.2	644
⑦葛野川ダム (発電専用)	葛野川	東京電力	H11.12	13.5	1150
⑧大野ダム (発電専用)	谷田川	東京電力	T3	5.9	169.2

特に、相模ダム、沼本ダム、道志ダムでは、竣工後長期間が経過し、土砂流入によりダム湖内の堆砂が進行している。相模ダムでは、上流域の災害防止及びダムの機能を維持するため、平成5年度から平成31年度までを事業期間とした相模貯水池大規模建設改良事業で浚渫を実施している。道志ダムでは、平成5年度～10年度と13年度に浚渫を実施、平成26年度からは上流域の災害防止を目的に浚渫を再開（事業期間：10年間）している。他のダムについては、現時点では計画的な浚渫は実施していない。相模ダムでは、その機能維持のため継続的な浚渫が必要であり、また、他のダムでも今後の堆砂状況によっては対応が必要となる可能性がある（図 2.2.5、写真 2.2.2）。

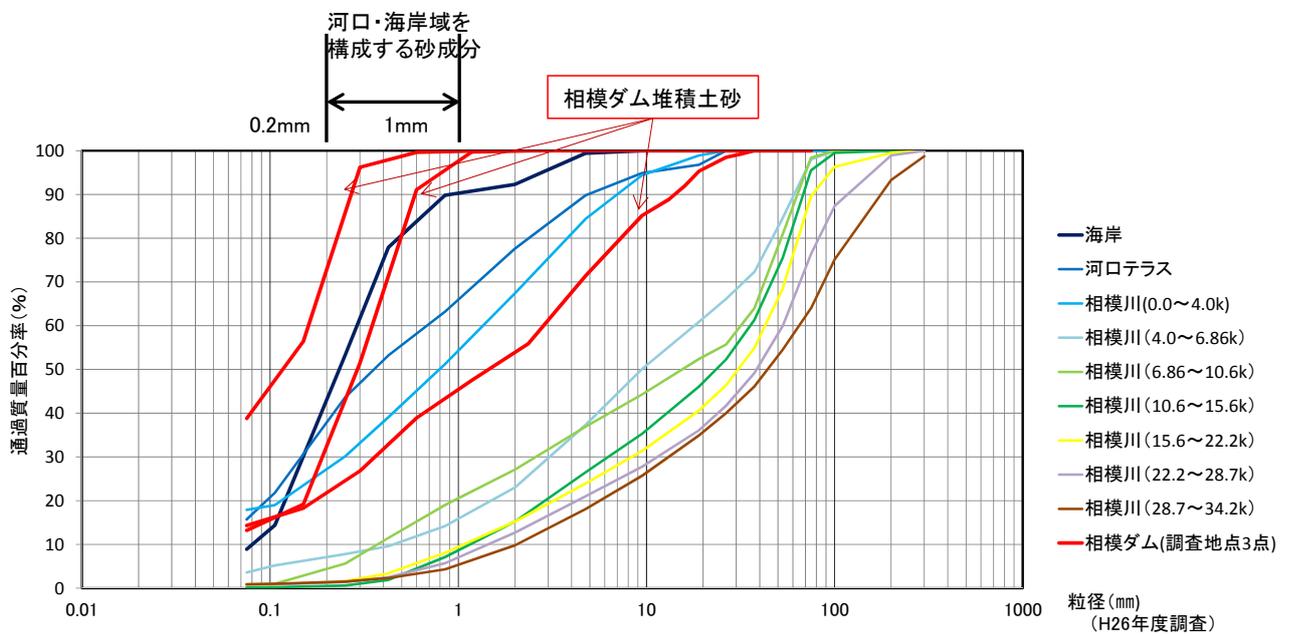
図 2.2.6 相模ダム浚渫土と河道域、河口・海岸域の河床構成材料

相模ダムの堆積土砂は、海岸構成材料（0.2～1.0mm）を多く含むため、堆積土砂の一部を相模川での置き砂の試験施行や養浜等に活用している（図 2.2.6）。ダムの浚渫事業を継続していく上で、今後、費用や処分先の確保が課題となってくる。

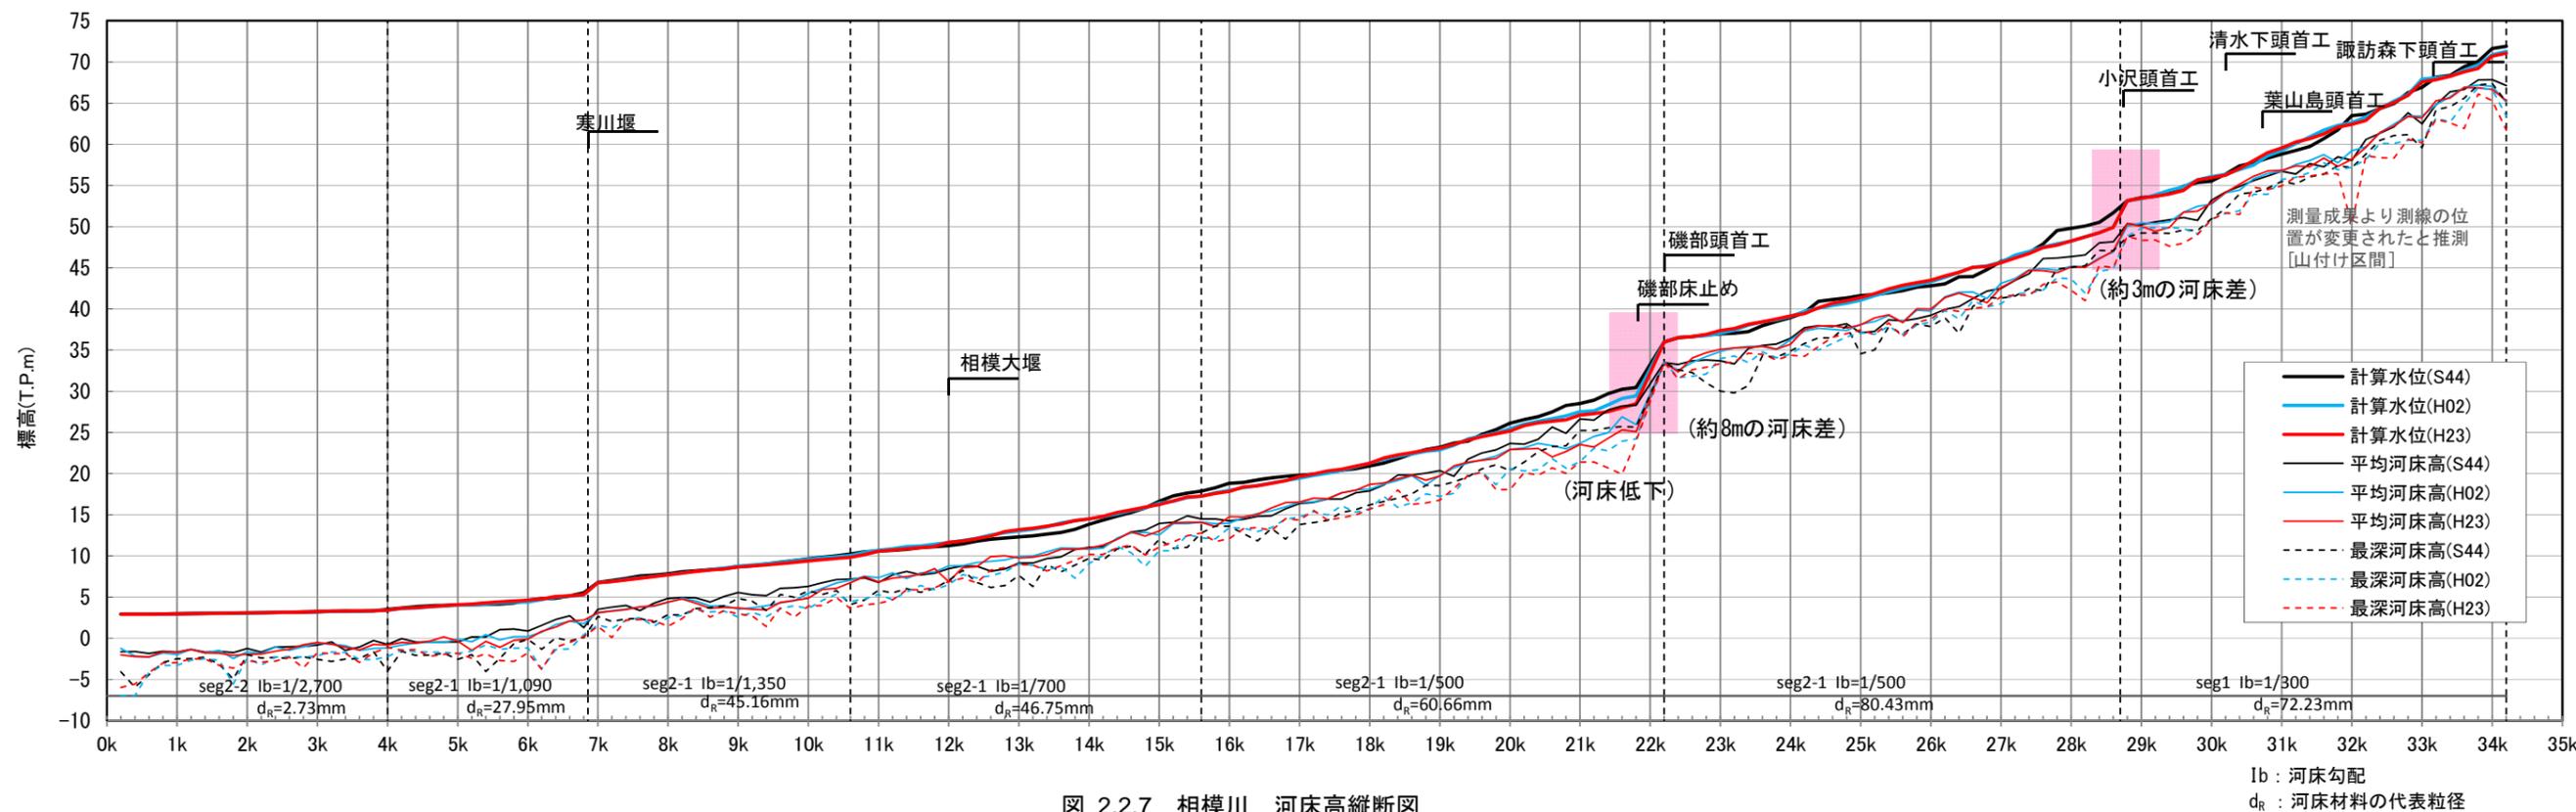
図 2.2.7 相模川 河床高縦断面図

※平均河床高の高低差が3m以上の箇所を着色表示

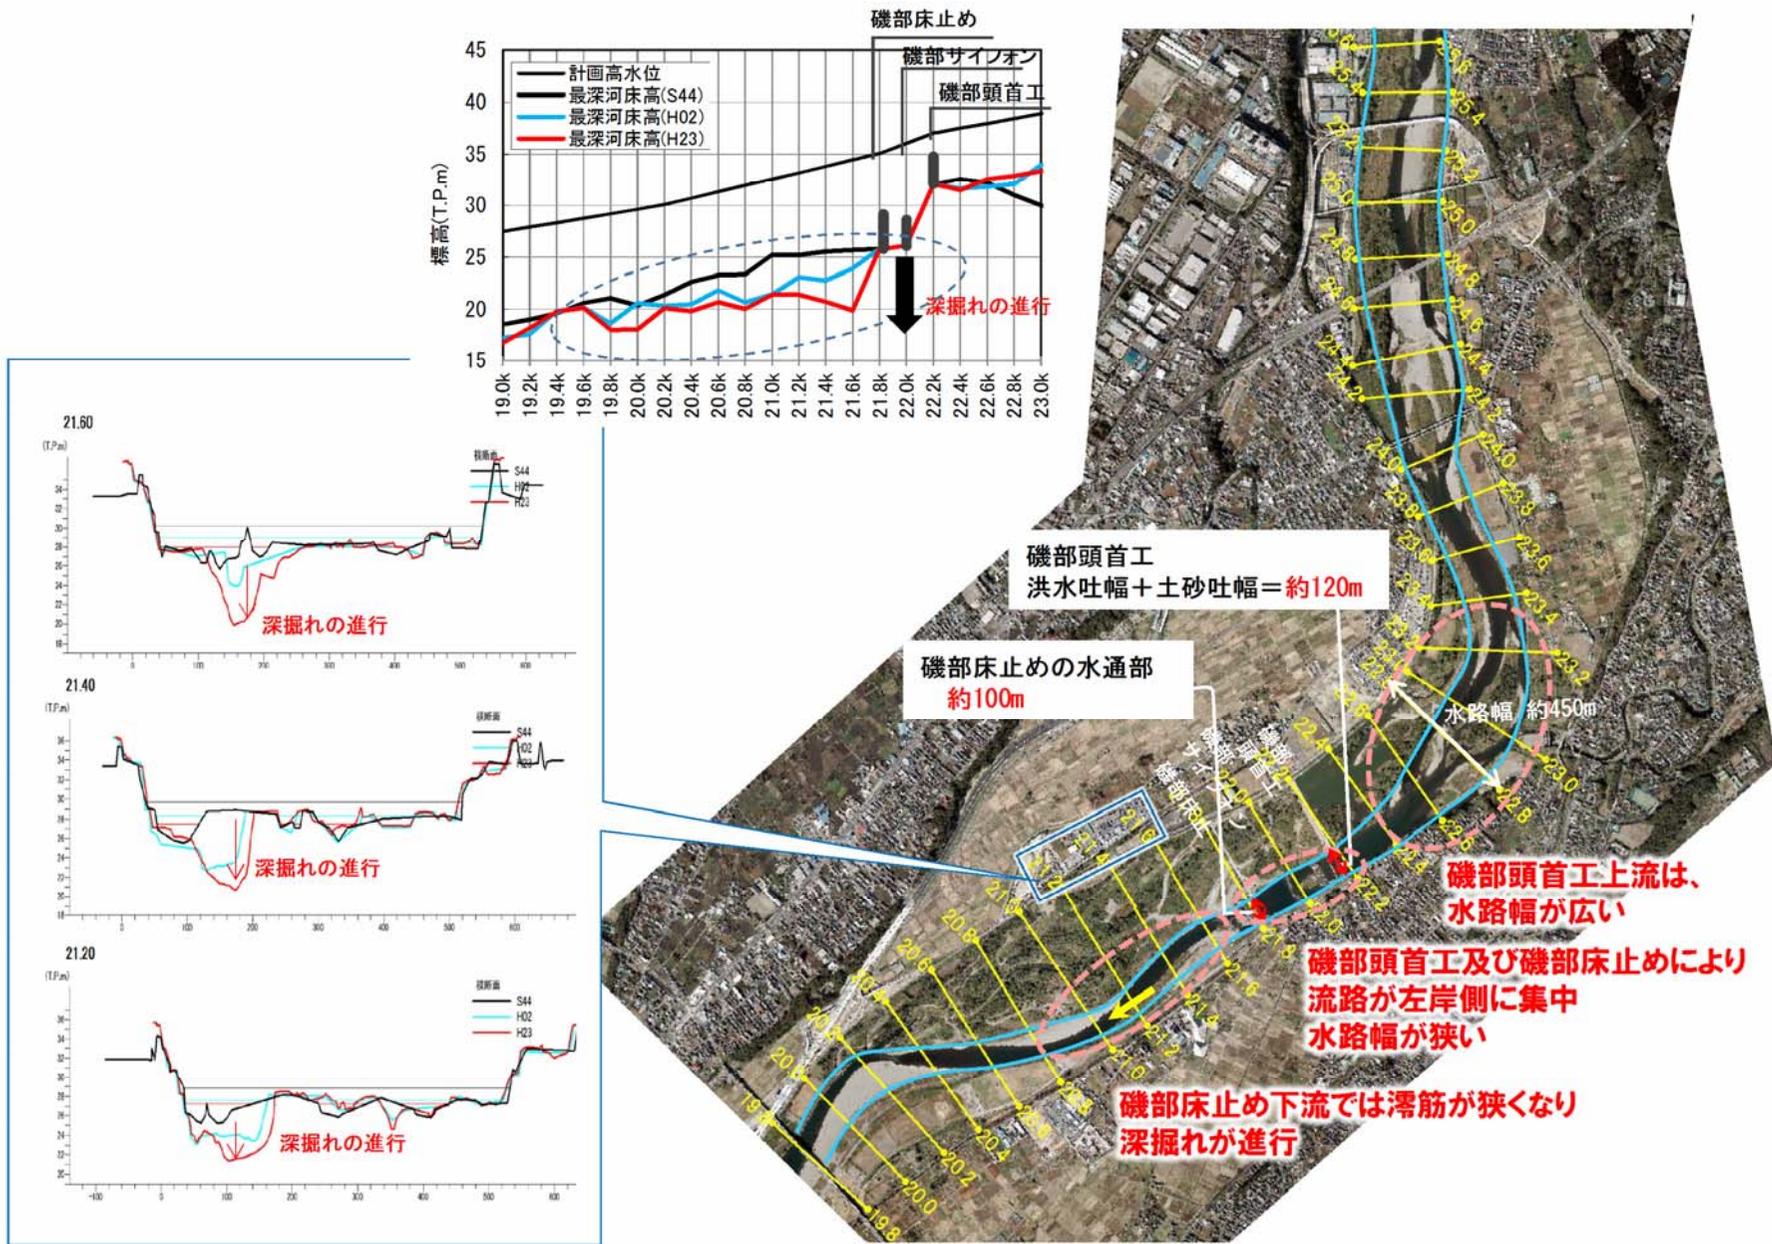
図 2.2.11 磯部頭首工上下流側の状況

磯部頭首工は、コンクリートによる固定部とゲートにより開閉が可能な可動部により構成されている。その可動部は左岸側に設置されており、平常時や小～中規模の出水時においては、この可動部分が水通し部となり、流水が流下する。また、磯部頭首工の下流に設置された磯部床止めは、磯部頭首工の水通し部に連続させた位置の床止天端高を低くし、水通し部を形成している。このため、磯部頭首工上流において河道内を広く流れている洪水流が、水通し部を流下することで左岸側に集中させられ、床止め下流で左岸側に深掘れが発生している。床止めの下流の河床縦断形、横断形の変化をみると、その深掘れが経年的に進行していることが分かる。

磯部頭首工の上流では、洪水時に湛水域流入部で流速が減少し、土砂が堆積しやすい状況になる。また、磯部頭首工の上流側が、磯部床止め下流と比較して緩勾配になることにより土砂移動量のみならず、移動する土砂の粒径も小さくなるため、深掘れを助長していると考えられる。

なお、床止め工は河川を横断するサイフォンを保護するため、河床の洗掘を防ぐことを目的に設置した構造物であり、その目的には寄与しているが、洪水流が左岸側に集中したことで、床止め下流の河床が洗掘を受けたものである（図 2.2.11）。

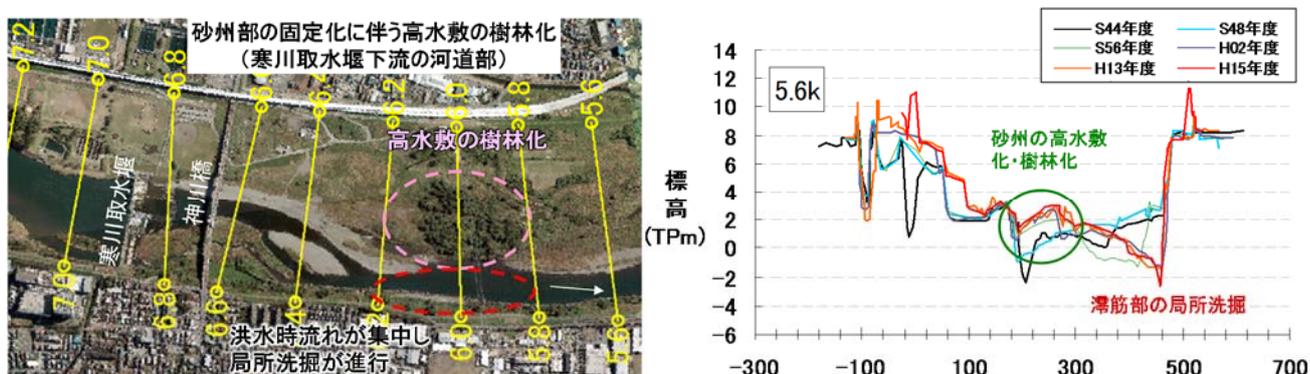
図 2.2.12 河道の二極化の状況（神川橋下流の例）

相模川では、昭和 30 年代頃には一面に礫河原が広がっていたが、昭和 50 年代頃から樹林化が見られ、昭和 60 年代頃には樹林化が進行、礫河原が減少し、河道の二極化が生じている。相模川 6.0k 付近の神川橋下流では、従来から滯筋が右岸に寄る傾向があったが、左岸側高水敷で砂利採取が実施されていたため、流水が流れやすい状況が保たれていたと考えられる。砂利採取が禁止されると、左岸側が高水敷化し、樹林化が進行している。高水敷が固定化するとともに、滯筋の固定化もさらに進み、河道の二極化が顕在化している（写真 2.2.3）。

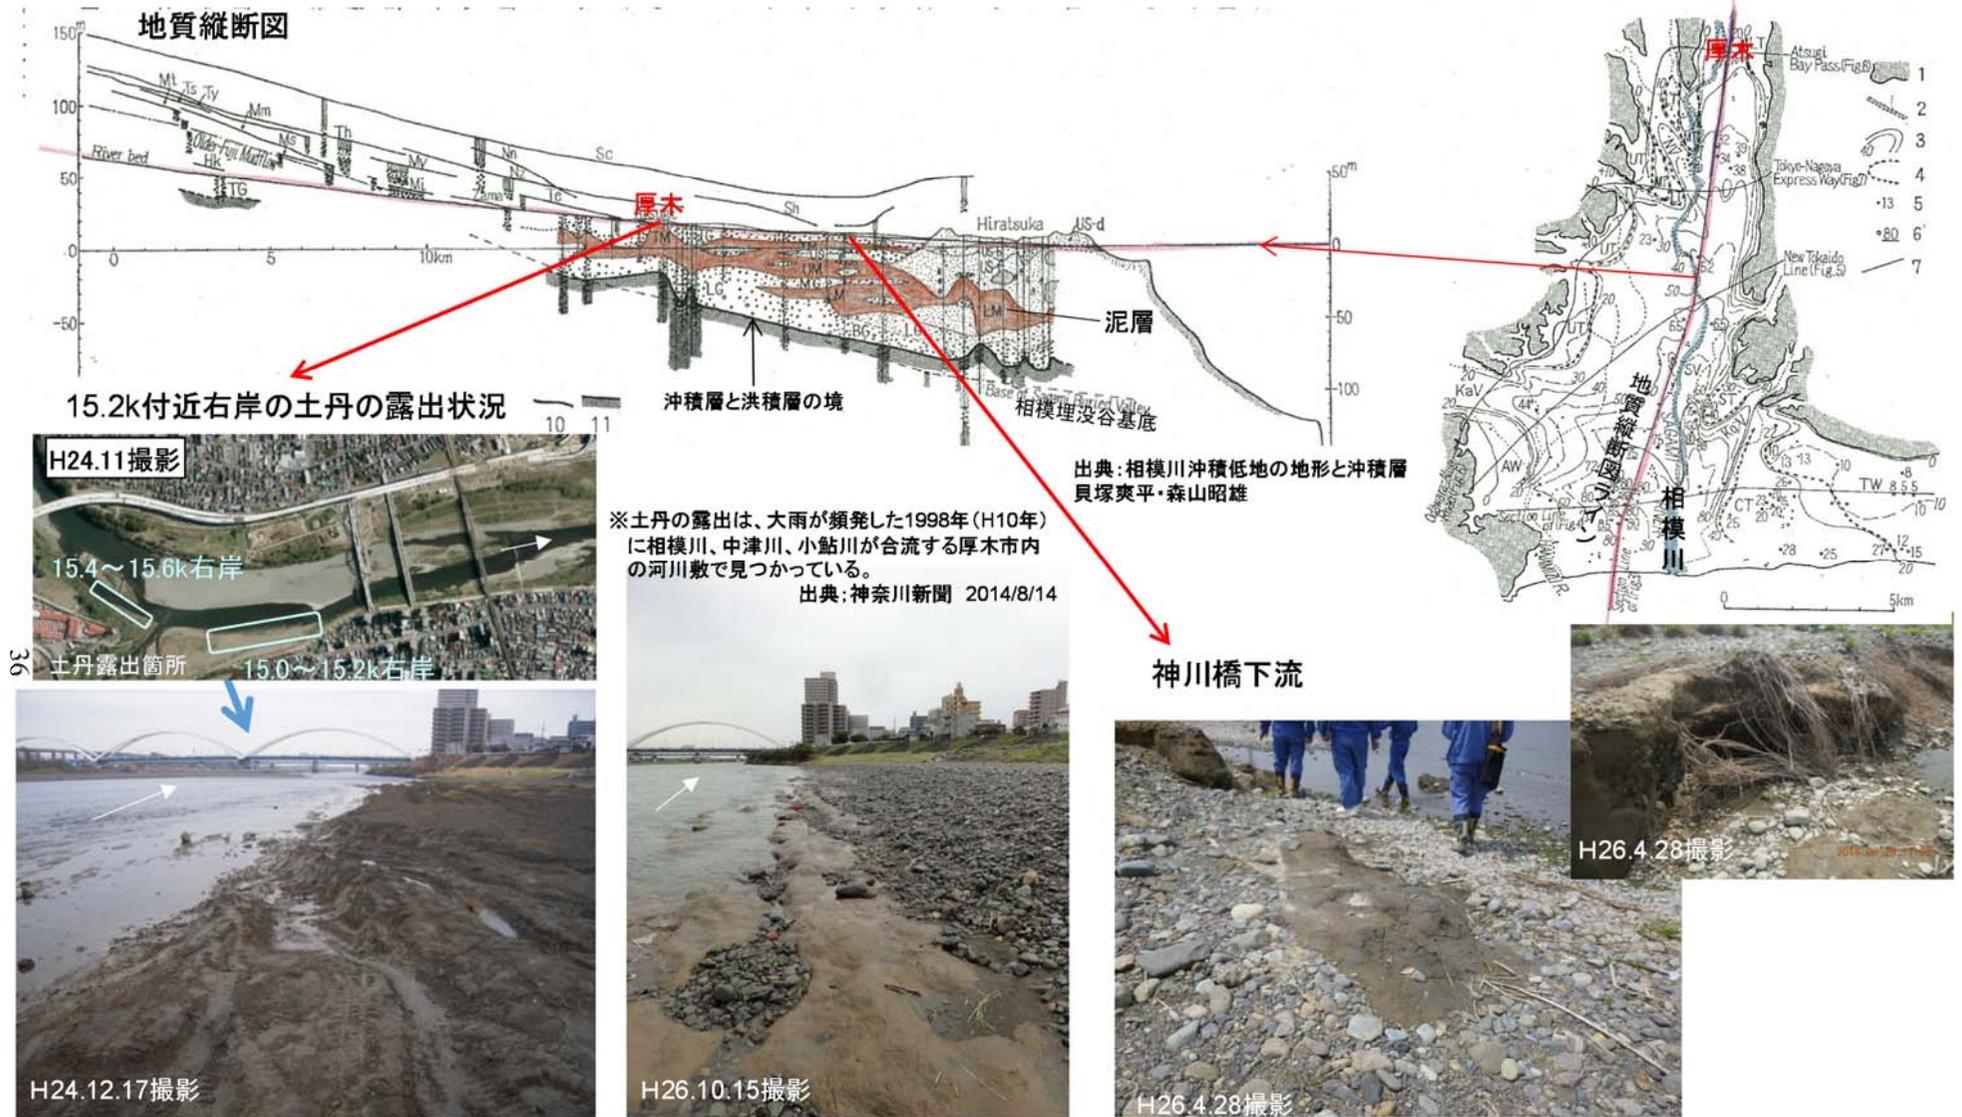
図 2.2.13 地質縦断図と土丹露出状況

三川合流地点の応急措置としては、現地土砂による土丹の被覆を実施するとともに、対岸側に水を流れやすくする流路工事を行い、被覆箇所への水衝を緩和する対策を実施している。

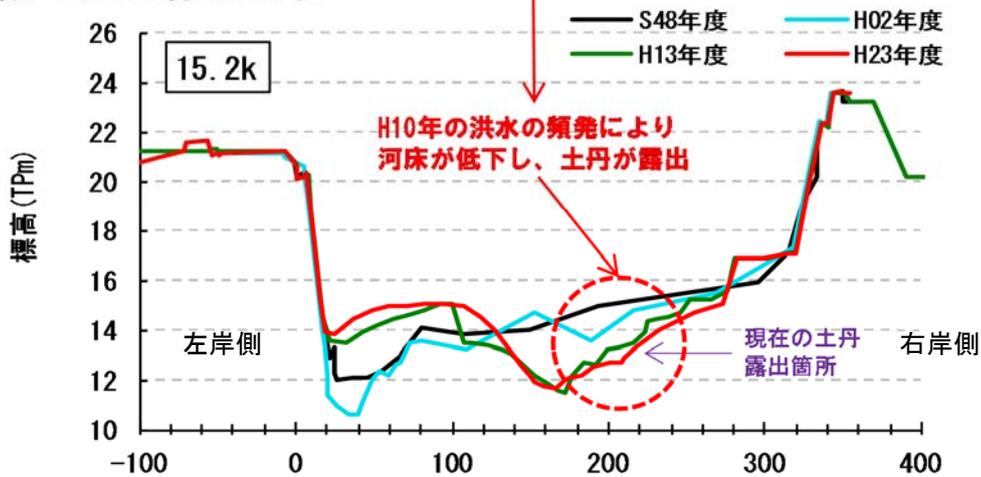
図 2.2.14 洪水規模と相模川の土丹露出箇所付近の横断形状の変化の関係

平成初期は、流量規模が大きくかつ洪水継続時間が長い洪水は、H3.9洪水(相模大橋：2,950m<sup>3</sup>/s、600m<sup>3</sup>/s以上の流量継続時間33hr)を除いてほとんど発生していない

H10年では、8月～9月の短期間で、平均年最大流量相当で(相模大橋：約1,500m<sup>3</sup>/s)かつ洪水継続時間が長い洪水が4洪水発生した。

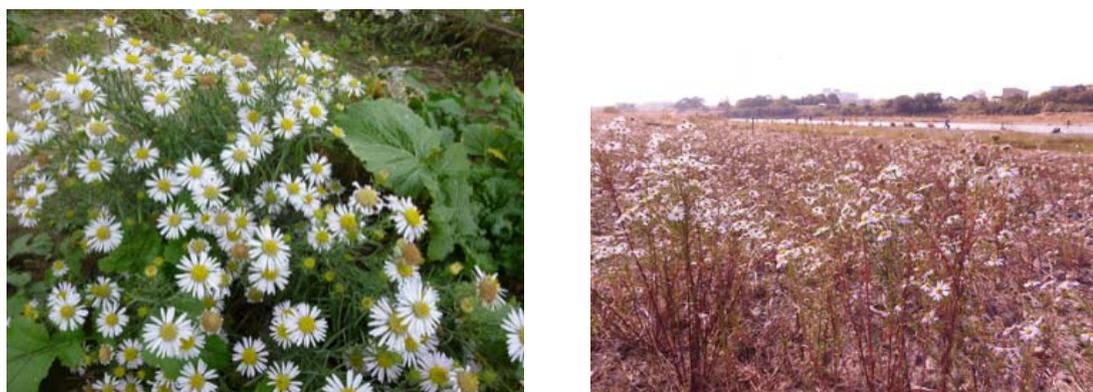
写真 2.2.6 カワラノギク再生の試験施行の状況

なお、堤防際の水衝部に対して、神川橋下流の掘削路の施工（対岸の固定化した砂州の掘削）や座架依橋下流における河床整正（堤防際の濬筋の河道中央への付け替え）等の対策を一部で実施しており、これらの対策により、水衝部対策だけでなく、攪乱環境の創出も期待される。

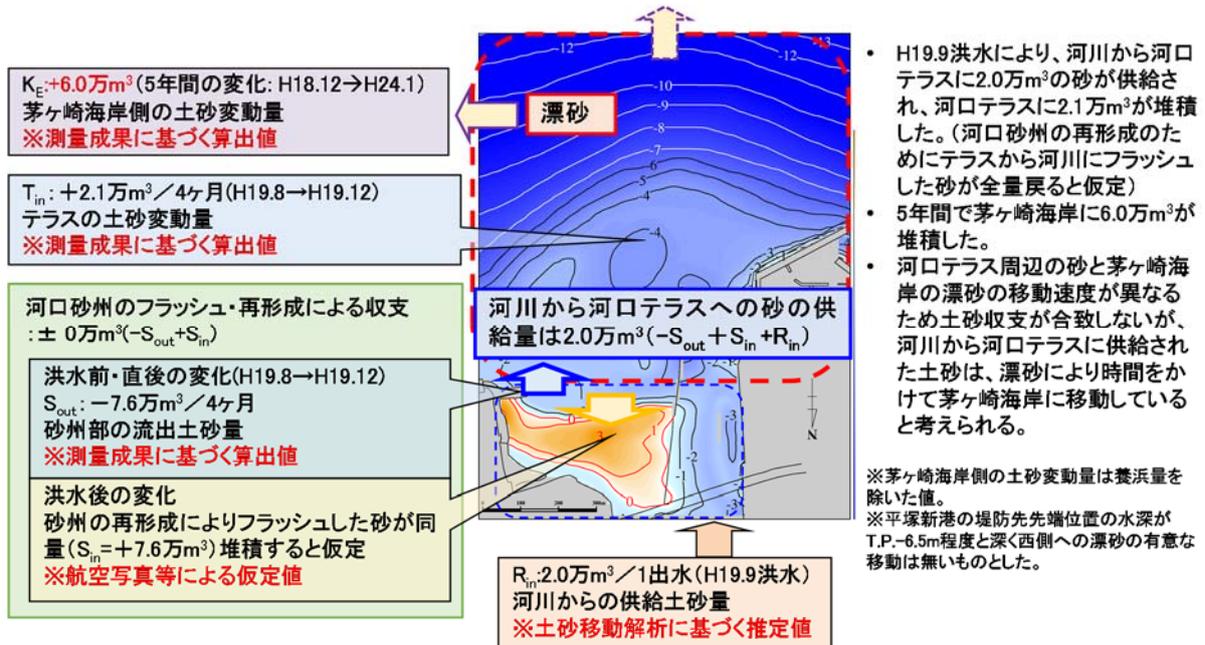
図 2.2.22 平成 19 年 9 月洪水とその時における土砂移動の推定（河口域、河口テラス、茅ヶ崎海岸）

河口・海岸域の土砂は、主に相模川の洪水により河道域から供給されており、河口砂州や河口テラスに堆積する。また、洪水時に河口テラスや周辺海岸に放出され土砂は、南側からの波により東向きに輸送され海岸に到達する。この状況は、近年の平成 19 年 9 月洪水でも測量調査結果より確認されている（図 2.2.22）。河口テラスは、洪水時河道から流下してきた土砂が一時堆積し、その後海域へ移動する際の連結点であり、土砂移動のうえで重要な場となっている。

※河口テラスの明確な定義はないことから、ここでは、相模川河口域において経年的に実施されている測量領域（沖側：900m (T.P.-12m 付近)、沿岸方向：1,000m (相模川左岸隅角部～平塚新港沖側防波堤))と定義した（上図の赤破線の範囲）。出水前後のテラス部の測量成果から抽出した断面地形から、いずれもテラス部では T.P.-15m 程度位置において地形変化が確認された。河口東側の断面地形の変化より、出水前後において大きな地形変化は見られなかったことから、東側は河口テラスを概ね包括していると推定される。河口西側は、平塚新港沖側防波堤が設置されている。施設の先端位置 (T.P.-6m) を西側境界と設定した。なお、平塚新港沖側防波堤の沖側においても地形変化が確認された。

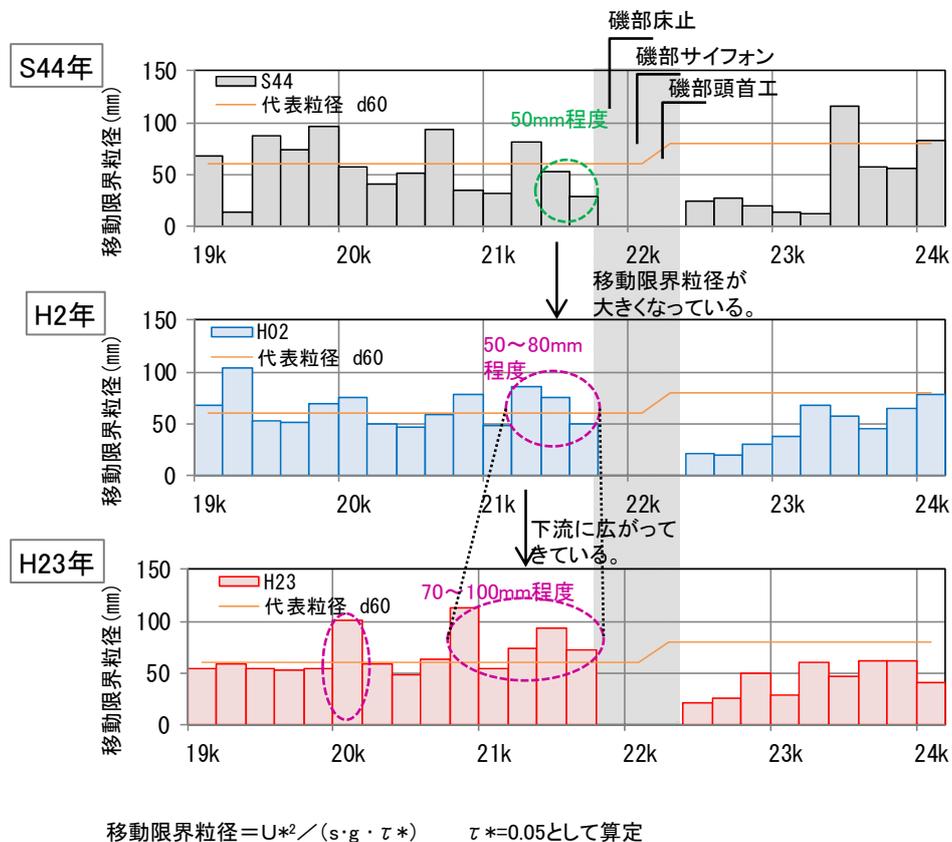
図 2.3.4 礮部頭首工周辺の移動限界粒径の変化

その結果、礮部床止め下流においては、掃流力<sup>6</sup>が経年的に増大し、移動限界粒径が大きくなっている。礮部床止め下流の移動限界粒径は昭和 44 年に 50mm 程度であったものが、平成 23 年では 70～100mm 程度まで増大しており、礮部頭首工上流部の 30mm 程度と比較して顕著に大きい。礮部床止めの下流区間では、代表粒径  $d_{60}$  が 30～70 mm 程度であることから、移動限界粒径（70～100mm 程度）を超える砂礮がほとんど存在しないため、頭首工下流の河床に土砂が留まることはできず、更なる土砂の流出、河床の深掘れが拡大・進行することになる。このように、床止め下流の深掘の問題は、今後も進行していく問題であり、対策が必要である（図 2.3.5）。

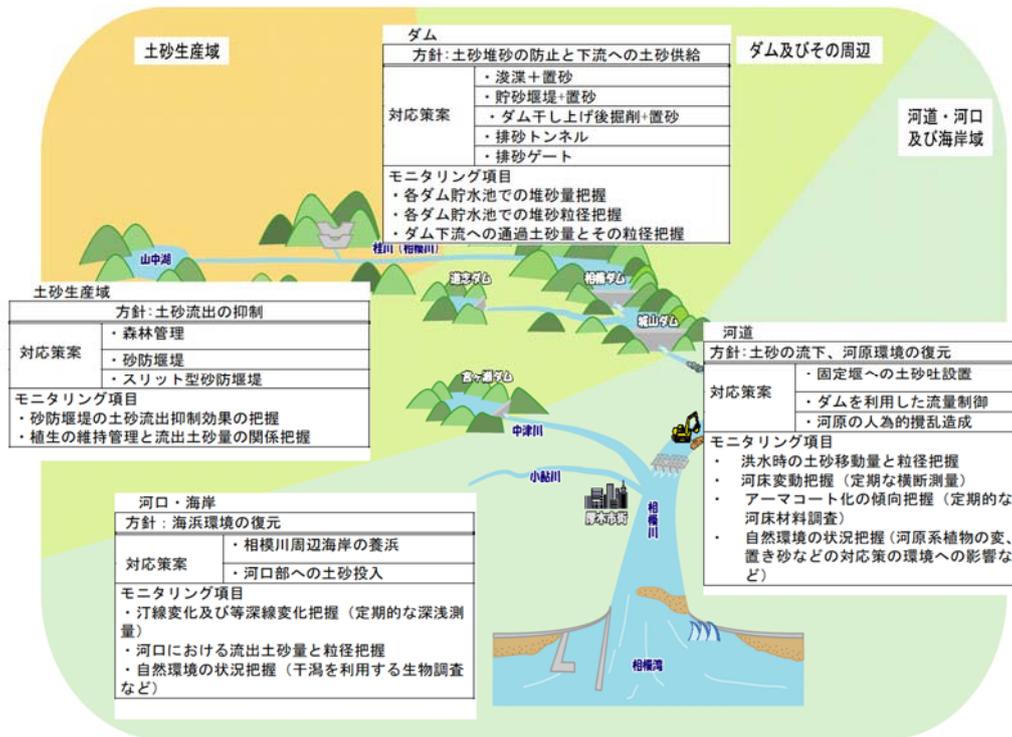
図 3.2.1 相模川流砂系における対応

管理目標（図 3.2.1）

管理方針

- ・ 流砂系での連続した土砂の流れの管理
- ・ 土砂移動の時間的概念に配慮した管理
- ・ 土砂の量・質と河川、海岸環境の関連に配慮した管理
- ・ 土砂を運搬する水量の管理

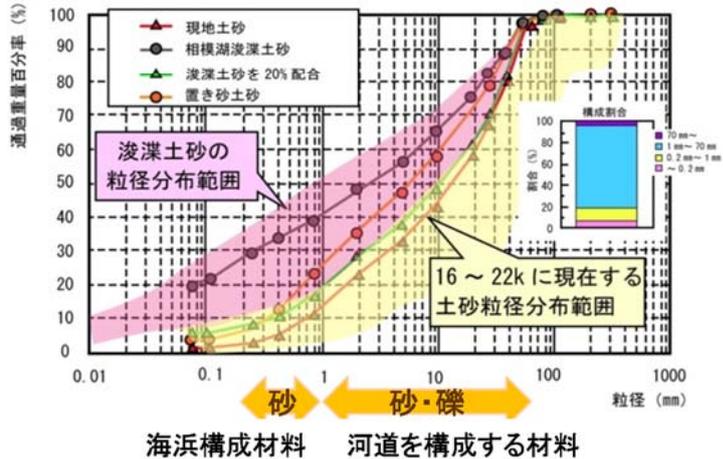
図 3.5.2 置き砂の設置方法と使用する土砂の質

※粒径の小さい浚渫土砂を現地土砂(砂・礫)で囲い込むことで、平水時の流出や濁水の防止を図る

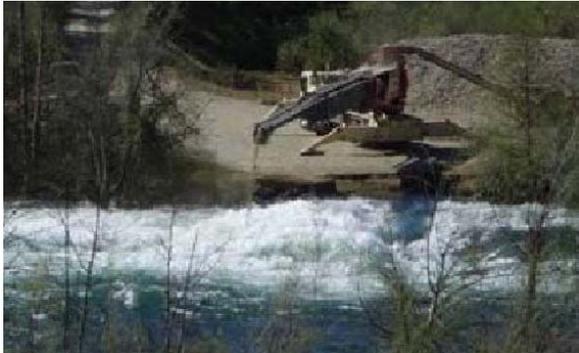
**図 5.1.3 土砂還元量をコントロールするイメージ**

流量ピーク付近の時間帯に土砂を河道域に還元する具体的な手法の例として、ベルトコンベア（給砂装置）を用いる方法などがある。

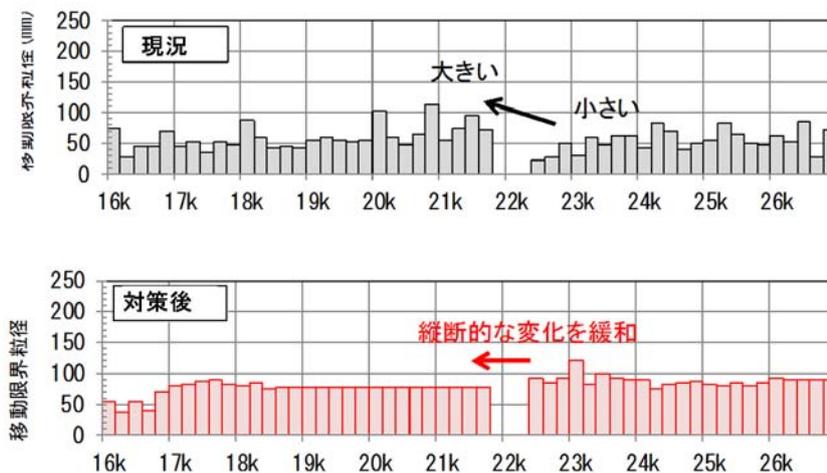
図 5.1.4 磯部頭首工及び床止め改築と河床整正による移動限界粒径の変化のイメージ

磯部頭首工を改築することで土砂移動の連続性が改善されることが期待される。しかし、磯部頭首工のみの改築では根本的な改善になっていないため、左岸側に集中する洪水流を平面的に拡げ、洪水流の集中を緩和し、掃流力を縦横断的に円滑化できるように、磯部床止めの水通し部の集中・固定化の解消が重要となる。併せて、磯部床止め下流については、陸地化、樹林化した河川敷を整正し、深掘れ箇所を埋め戻し、望ましい河床高にする河床整正などの対策実施が有効である（図 5.1.5）。
